# F R E D N I N G S V Æ R D I E R

## NOTMARK KRO

SØNDERBORG KOMMUNE

Sønderborg Kommune  
Notmark 23, 6440 Augustenborg  
Notmark Kro  
1945  
*Forhuset med sidehus og der dermed  
sammenbyggede baghus mod øst*

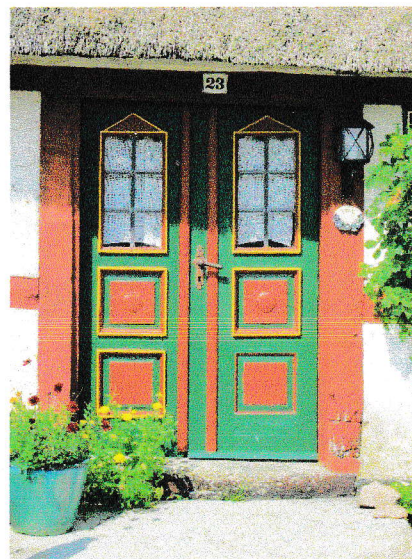
Hovedindgangen i forhuset

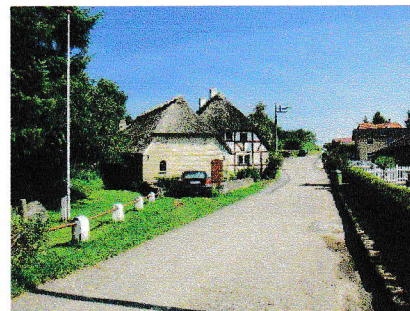
For Notmark Kro er den miljømæssige værdi knyttet til de to sammenbyggede bygningers indbyrdes relation, der skaber en rumdannende effekt mod gaden, og ved baghusets forlængelse mod øst, danner et historisk interessant brolagt gårdrum mellem forhus og baghus. Mod gaden er de to bygningskroppe drejet let i forhold til gadens forløb, hvilket giver en flot aftrappet effekt af de to gavle, der ligger let forskudt i forhold til hinanden. Ved ankomst af vejen vestfra, opleves dette som en væsentlig rumlig kvalitet i gadebilledet.

De to forskudte gavle set fra vest.

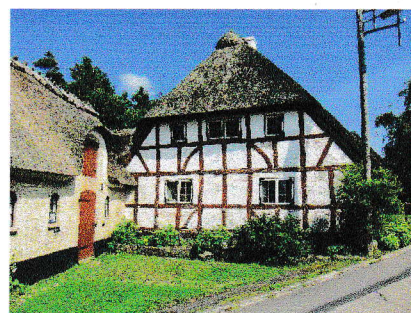
Ydermere giver den hævede østende af forhuset en effektiv variation til et ellers meget enkelt udtryk. Dette underbygges yderligere i det smalle gårdrum bag forhuset, hvor sammenbygningen formidler de forskellige højder af de to bygninger med en skrå tagfod og en lav revledør. Her ses tydeligt hvordan bindingsværket og stråtaget som fleksible og tilpasningsdygtige byggeteknikker kan løse særlige geometriske udfordringer uden at give køb på et helstøbt udtryk.

Bindingsværksgavl på forhuset og udsnit af baghus med hejsekvist og revledør.
