Skibslaget  
Sebbe Als  
Augustenborg

## ***Renoveringsprojekt - Ottar Als***

# Ottar Als, Augustenborg

Renovering af Ottar i tekst og billeder

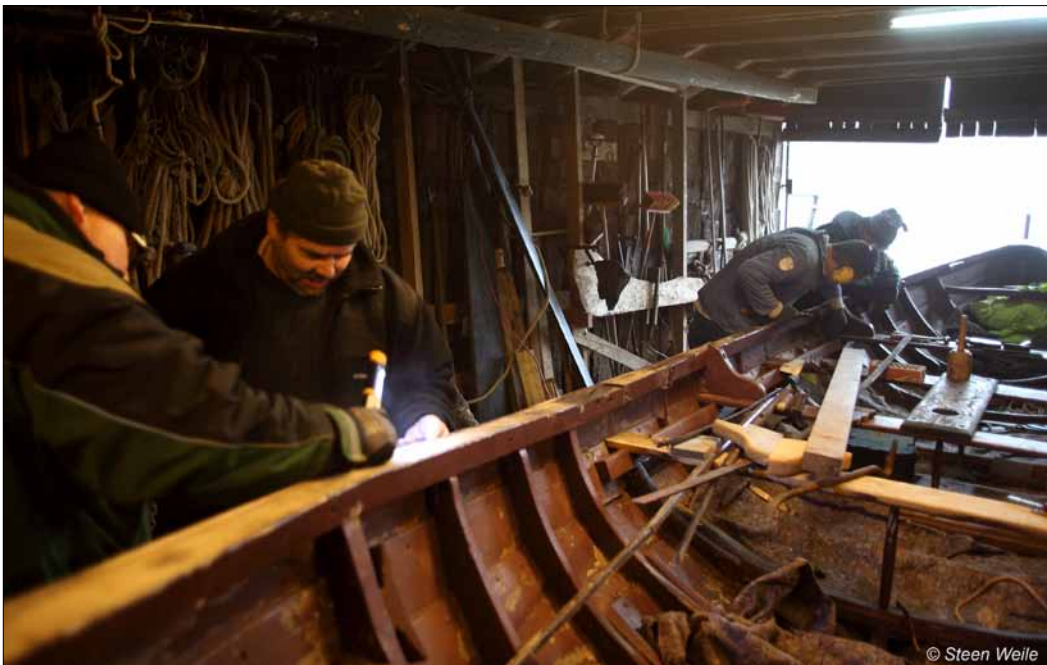
*Første step var at få de angrebne dele skilt ad for at se skadens omfang.*

*Hun begyndte at se lidt sørgelig ud efterhånden som vi fjernede det gamle træ,*

Vi startede med demontering af de rådne dele og det blev hurtigt klart, at skaderne var mere omfattende end først antaget. Hele den øverste bordgang på begge sider skulle skiftes. Rælingen som vi ville have skiftet en del af var i en stand så den ikke kunne reddes hverken i styrbord eller bagbord side.

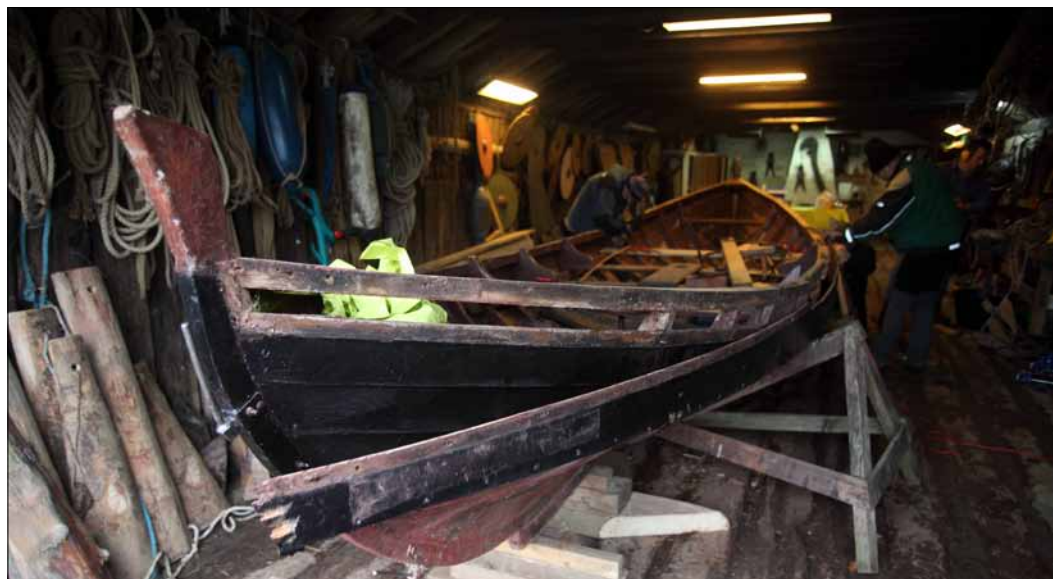
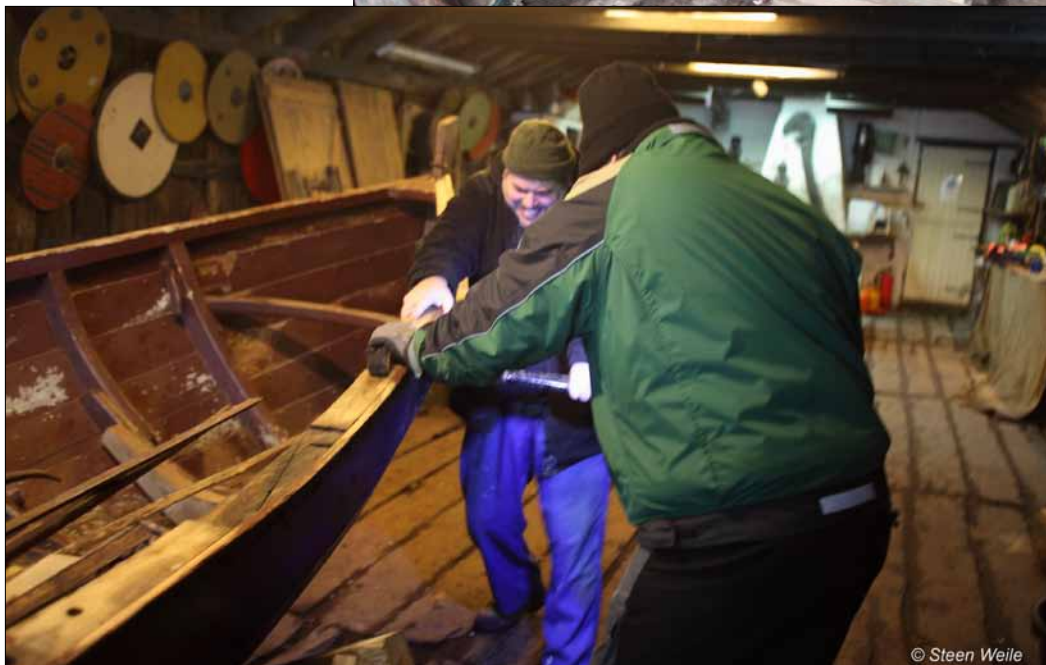
*Demonteringen var ikke let - vi måtte jo ikke beskadige det blivende træ.*

*Efter adskillelsen kunne vi først se hvor meget der skulle skiftes.*

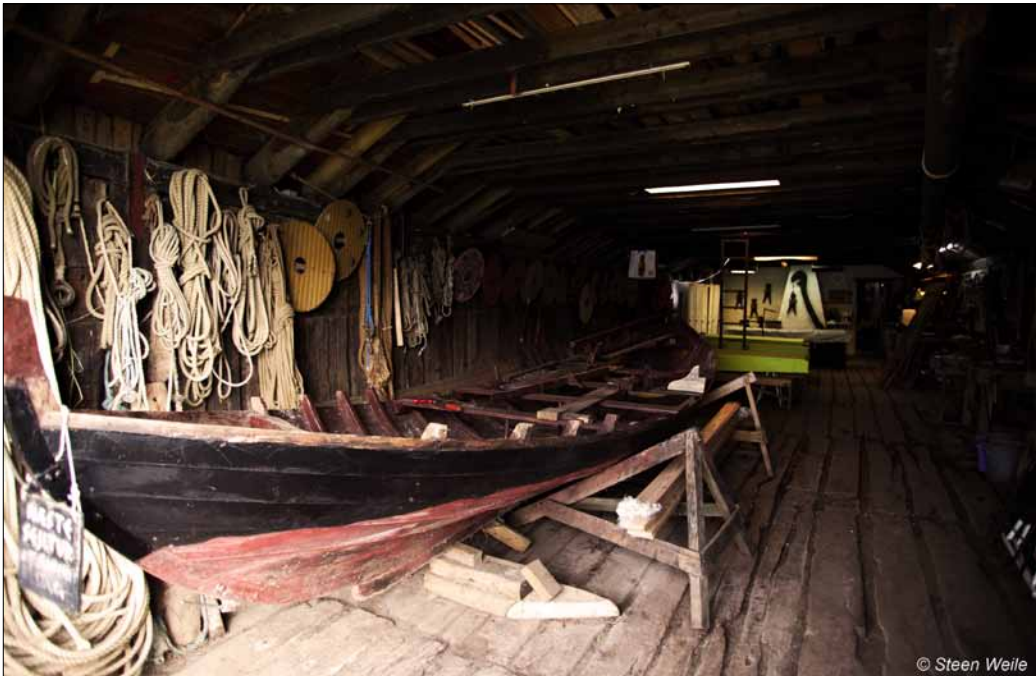
*Så var det gamle træ taget ud, og vi var klar til at starte.*

*To nye bundstokke var blevet fremstillet til ufskiftning af de 40 år gamle.*

Bundstokkene kunne vi ikke bare købe træ til henne om hjørnet. For at de skal kunne holde skal de fremstilles af groet træ, det vil sige træ der er vokset krumt. Det blev fremskaffet, skåret i form, tilpasset og monteret.

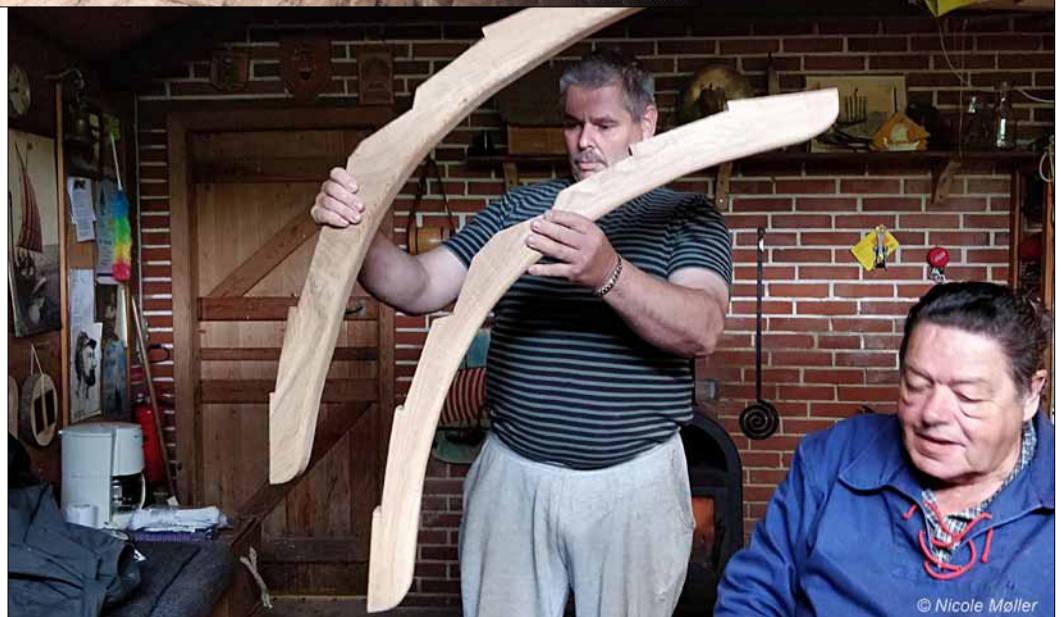
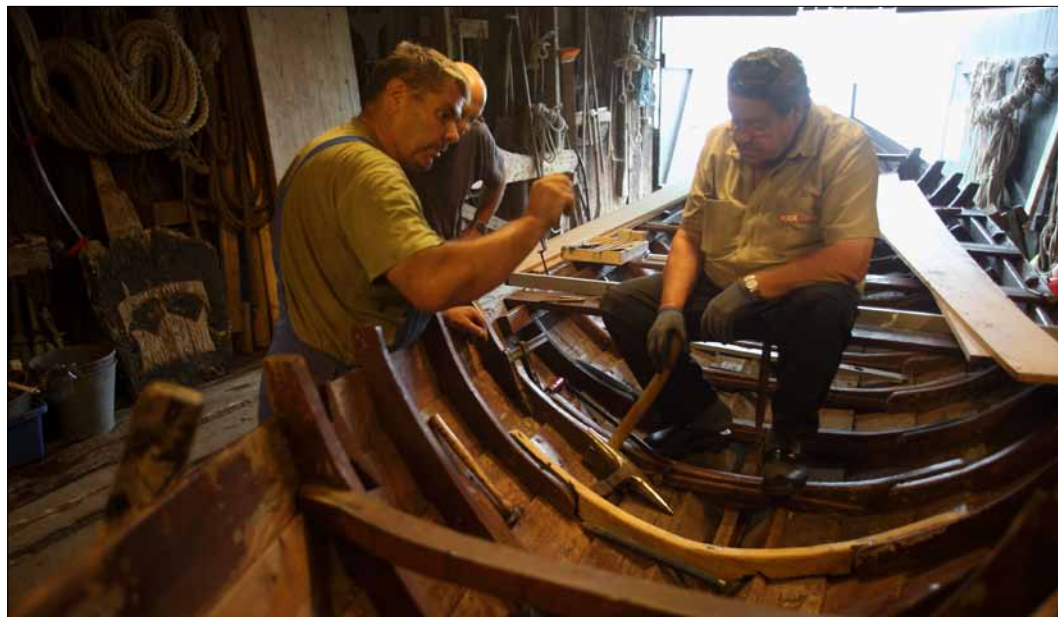
*Vi fik løbende in-  
struktion i hvordan  
tingene skulle gøres.*

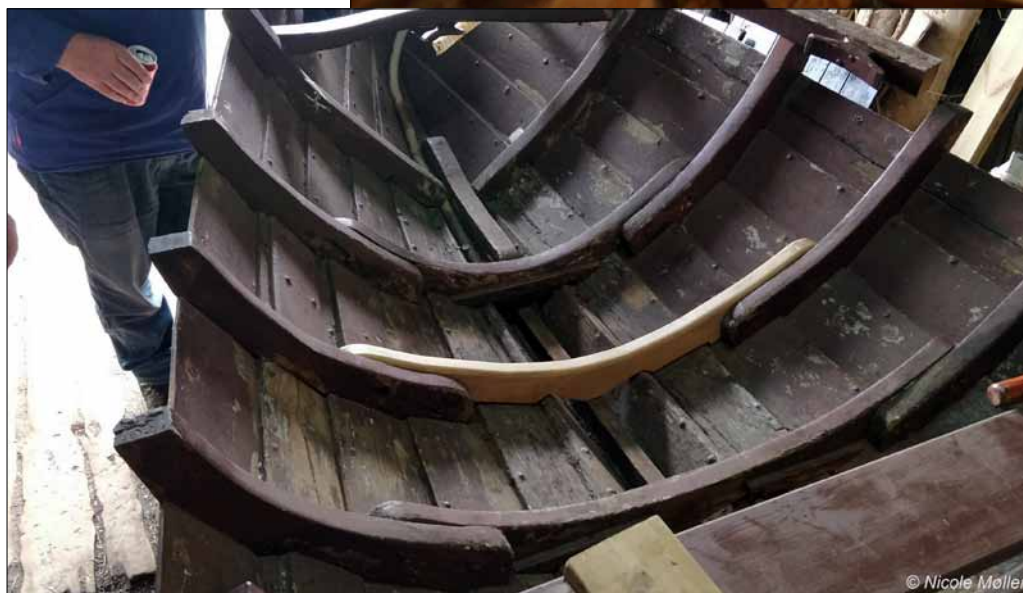
*Første bundstok  
var nu tilpasset og  
monteret.*

*Specialisterne var  
meget nøje med  
tilpasningen for at få  
styrke i skibet.*

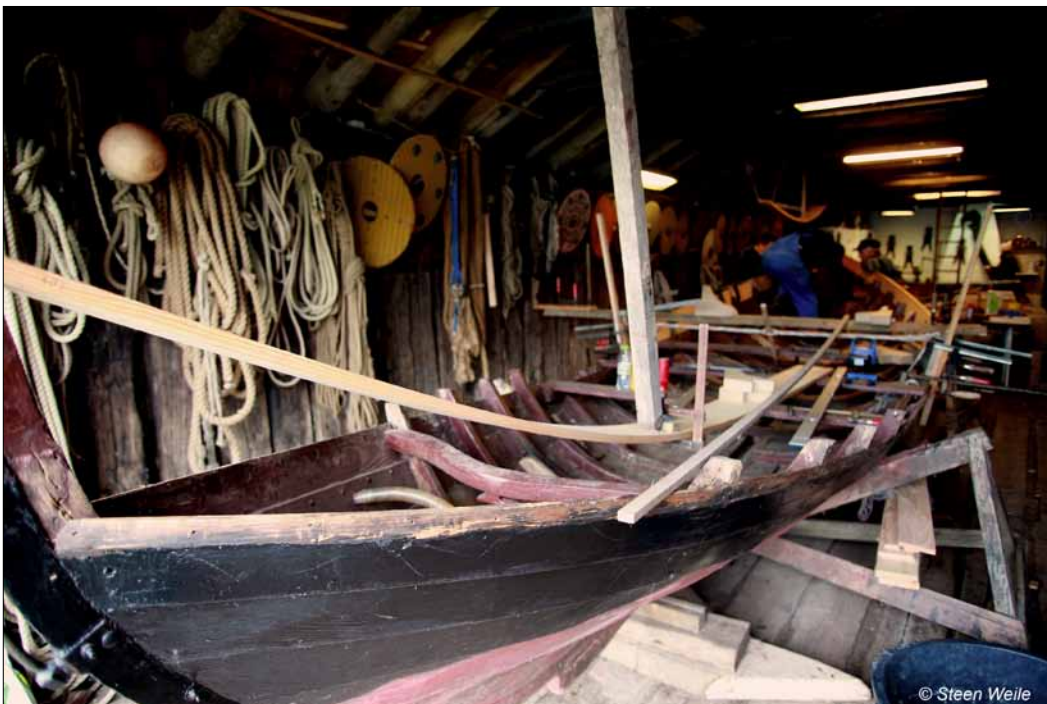
*De øverste bordplanker var nu klar og blev sat i spænd. Et par uger i spænd - så havde plankerne fået formen og var klar.*

*Efter tilpasning blev plankerne nittet sammen med kobbernagler.*

Arbejdet skred nu godt frem. Bundstokkene var monteret og borplankerne til begge sider tilpasset. Nu kom det spændende arbejde - pånitning med kobbernagler.

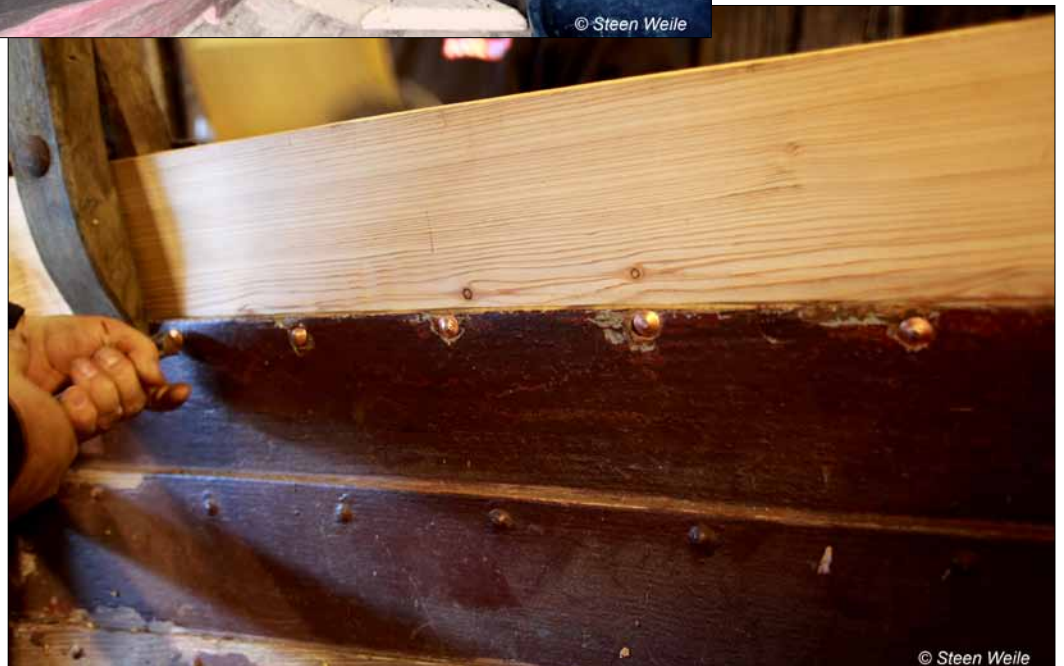
*Præcision er nøgleordet ved monteringen.*

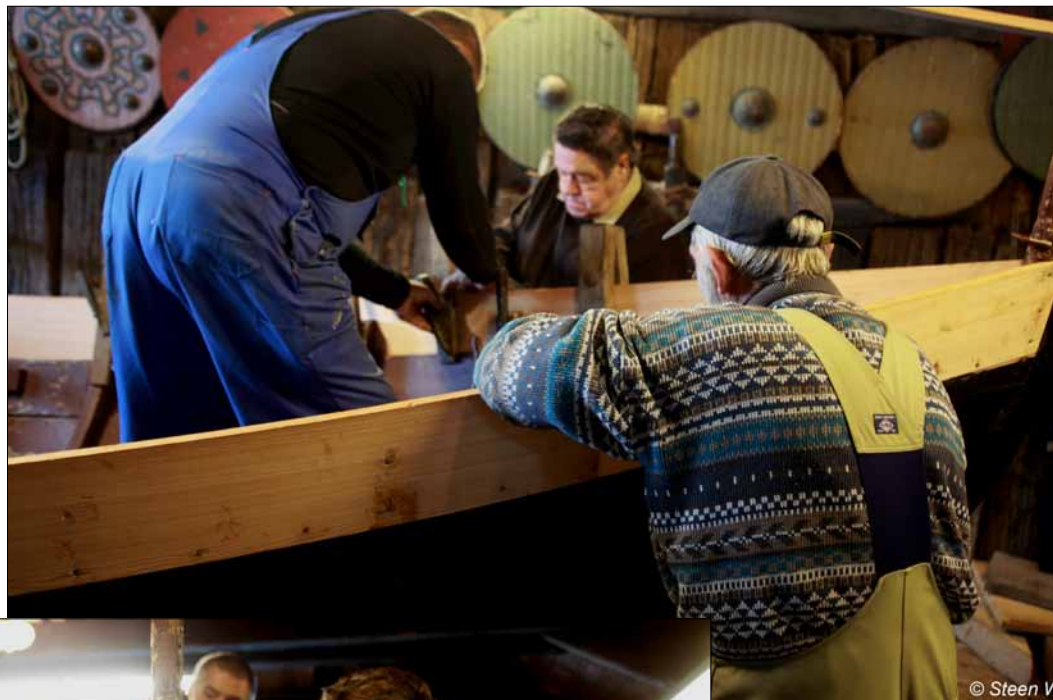
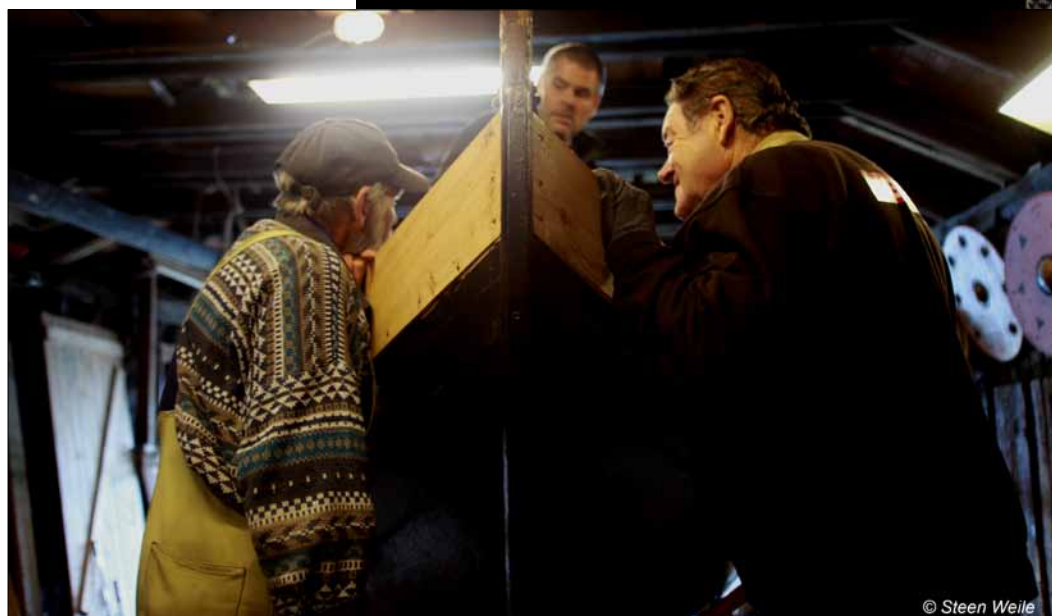
*Arbejdet blev nøje overvåget af eksperterne.*

*Der blev brugt masser af skruetvinger og de specielle tvinger der anvendes til skibsplanker.*

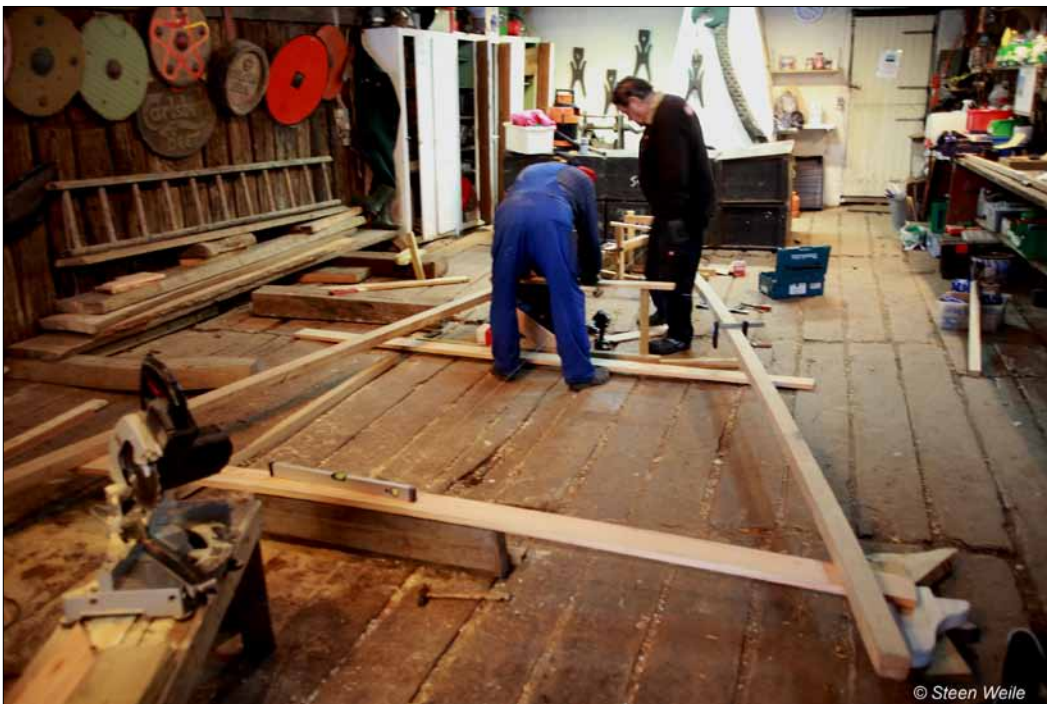
*På gulvet blev der opbygget en skabelon som lønningen skulle spændes op på.*

*Skabelonen skulle tilsvare skibets form.*

For at få lønningen i form skulle den dampes og spændes op i en form der blev opbygget på gulvet. Formen skulle være en kopi af Ottars form og være meget stabil. Den blev derfor skuet fast i naustgulvet, en process der krævede stor nøjagtighed.

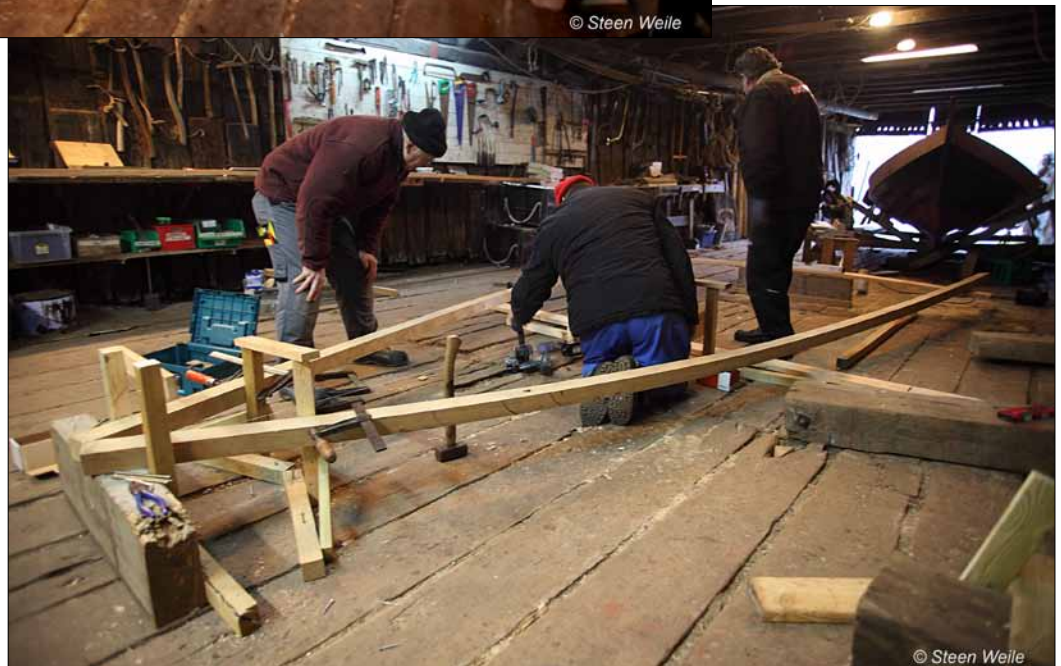
*Der skulle måles nøje op - et godt forarbejde skulle til for at få et godt resultat.*

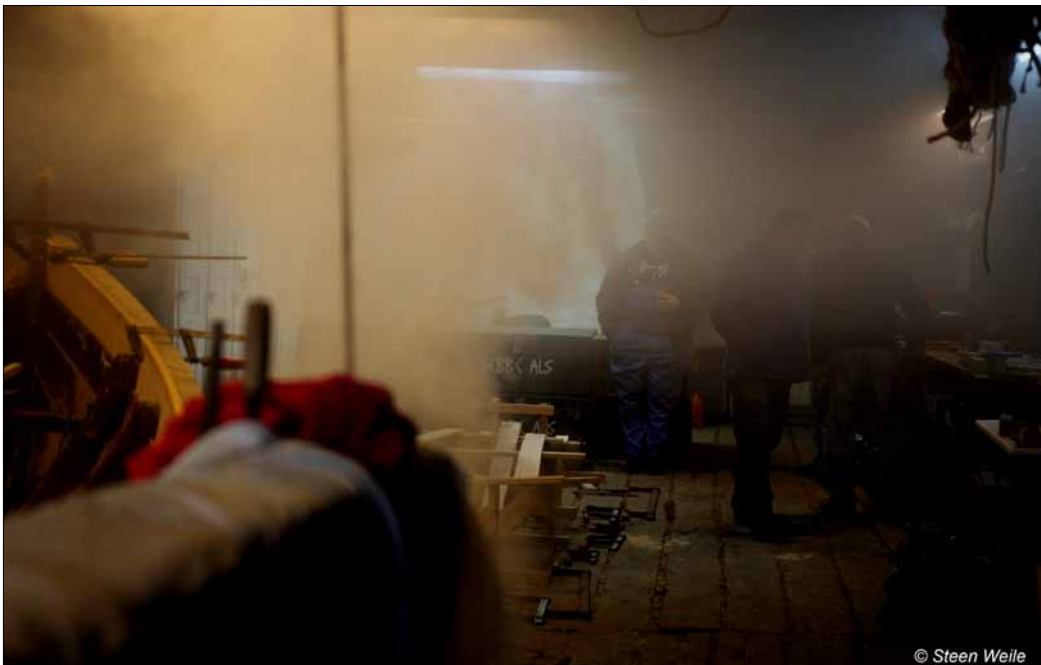
*For at spænde den kraftige lønning op skulle der meget damp til.*

*“Dampmaskinen”  
kørte for fulde blus.*

Så var det lønningens tur. Der var blevet transporteret en stor svedekasse med tilhørende kogeaggregat oved på nausten og nu blev der stillet an til den helt store dampning. Træet til lønningen blev lagt ind i kassen og så blev der ellers dampet. Det væltede ud med damp og ind imellem var det svært at orientere sig.

Da træet havde dampet længe nok blev det taget ud af svedekassen og bøjet i form omkring skabelonen der var bygget på gulvet.

Det er en process der skal gå meget hurtigt - inden for få minutter skal den være presset i form. Det lykkedes helt perfekt og nu var det så at vente til næste gang med den videre bearbejdning.

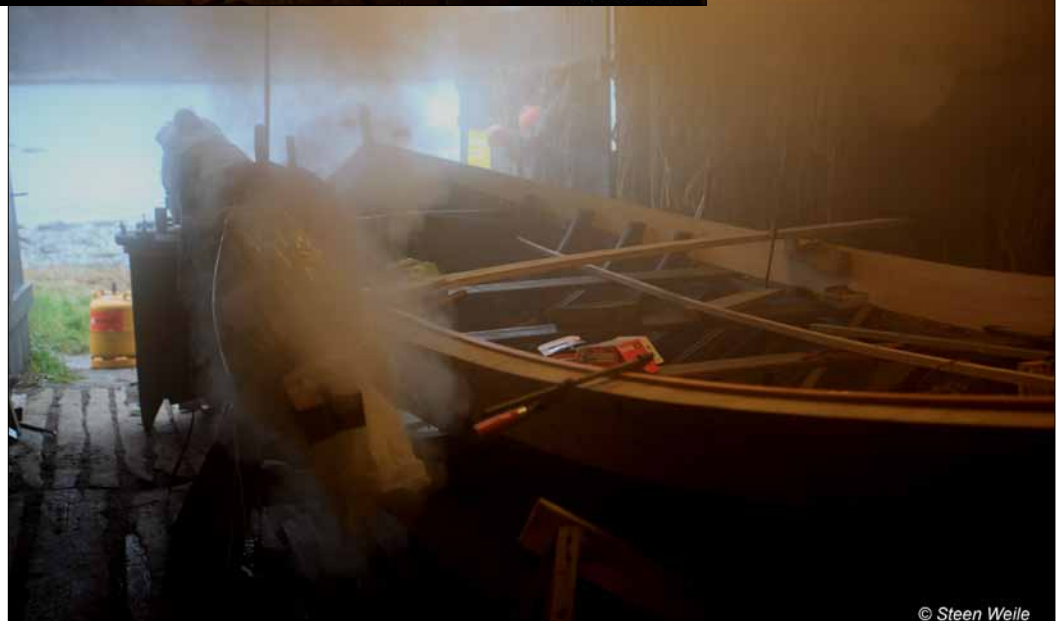
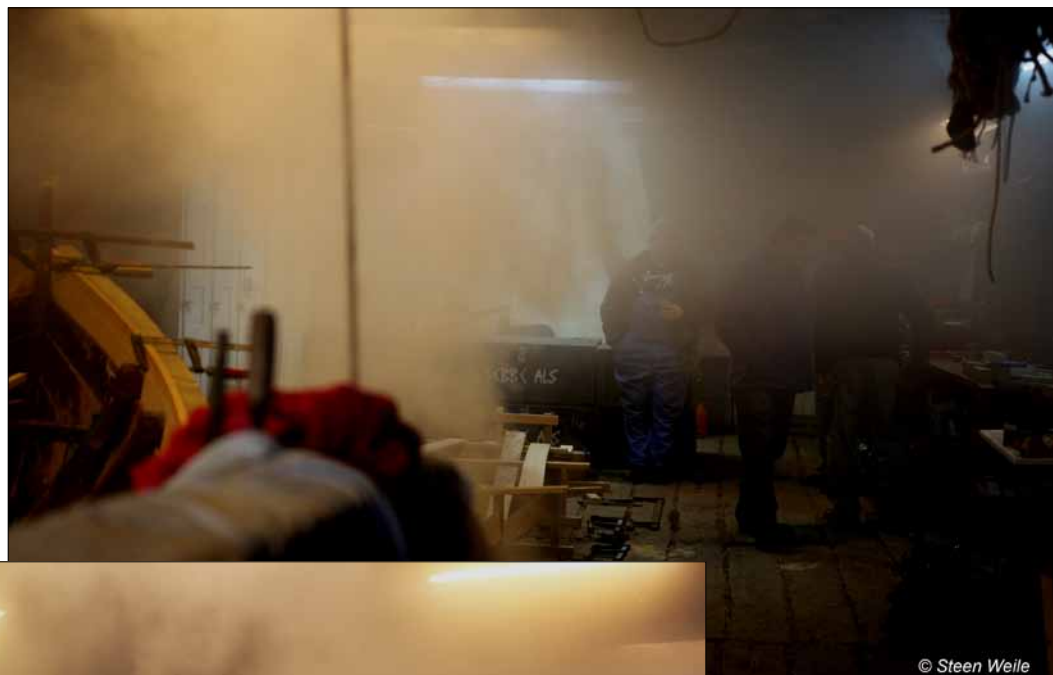
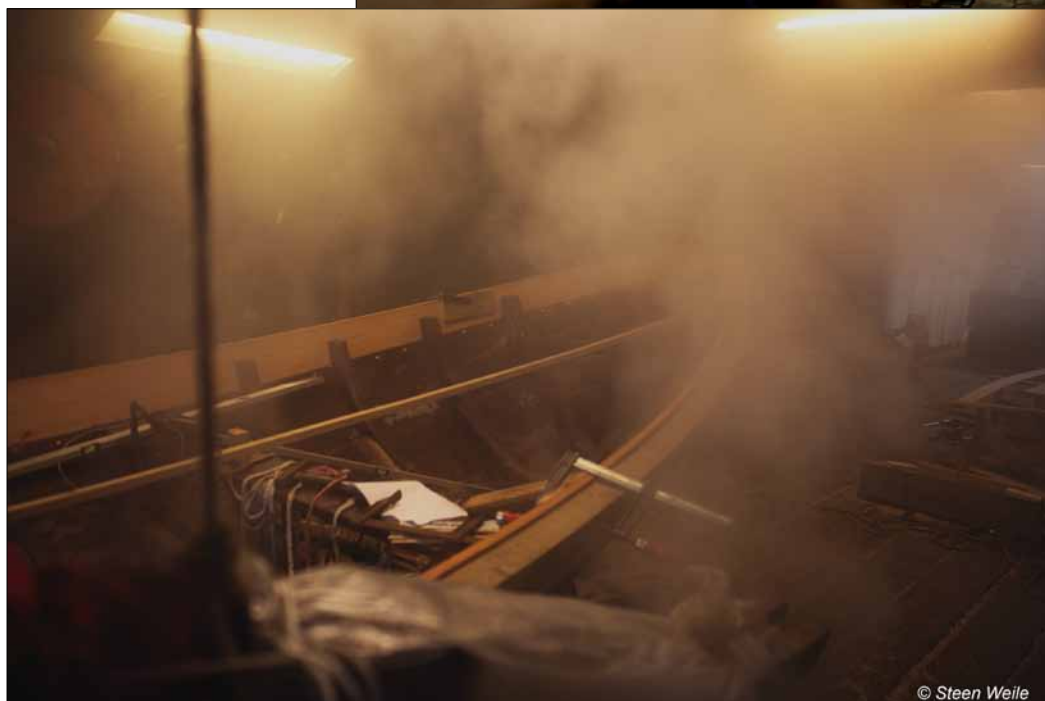
*Det var svært at se fra den ene ende af nausten til den anden.*

*Ind imellem var det også svært at se Ottar. Dampen fyldte hele rummet og væltede ud langs naustens kanter.*

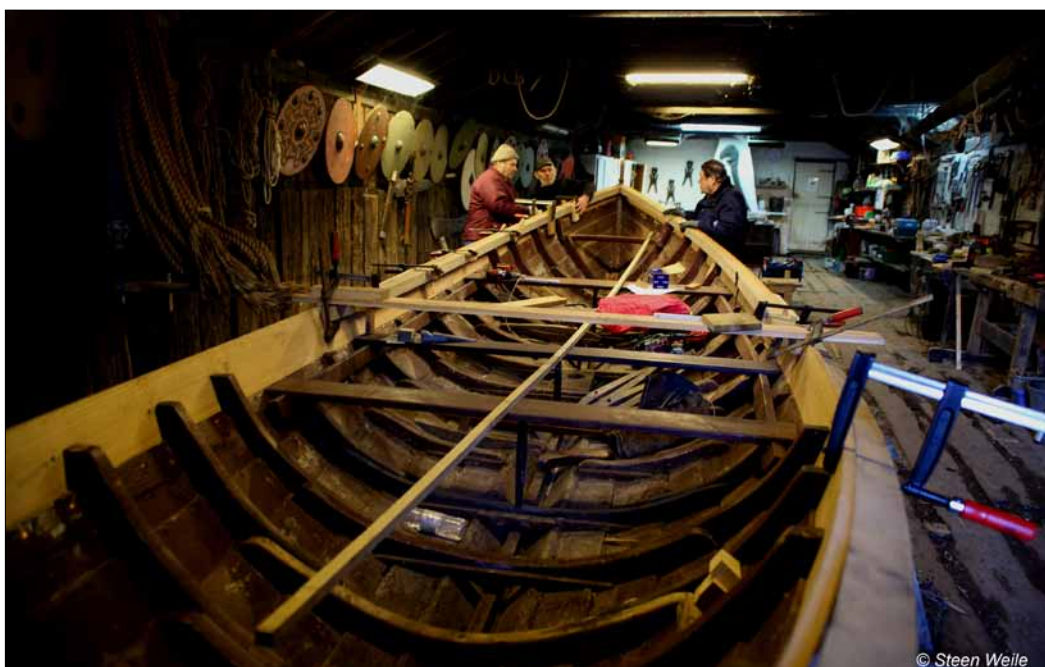
*Nu var det lønningen der skulle monteres.*

*Perfekt pasform i begge stævne.*

Lønningen havde nu ligget og tørret i spænd og nu var det spændende om experten havde beregnet rigtigt! Selvfølgelig - den passede perfekt, blev tilpasset i enderne og monteret. Nu ligner hun igen et rigtigt skib.

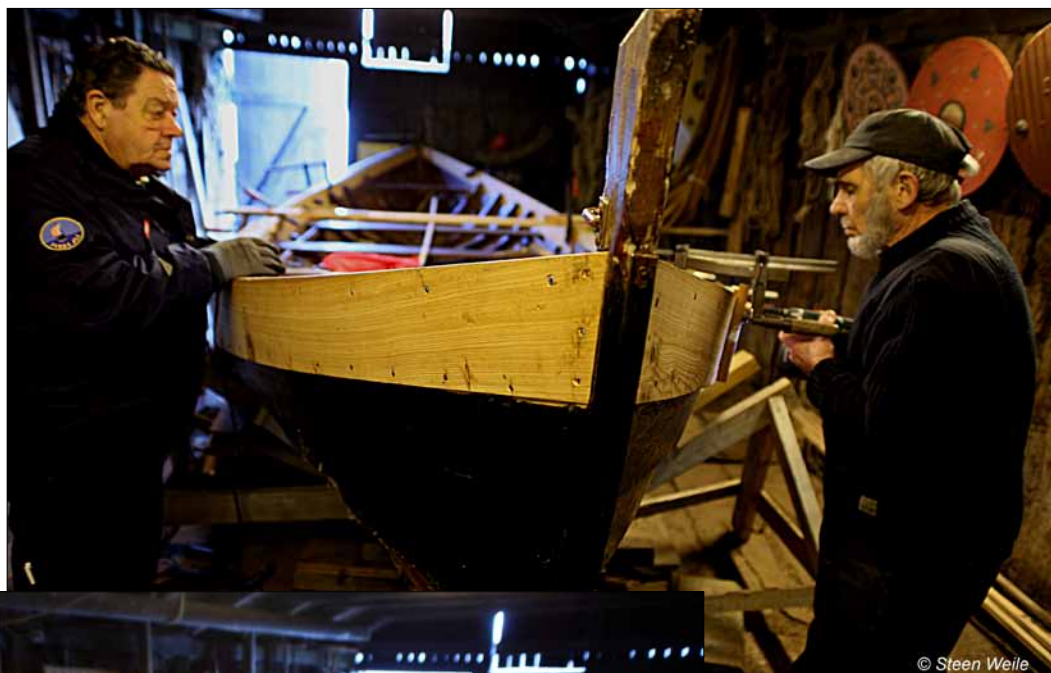
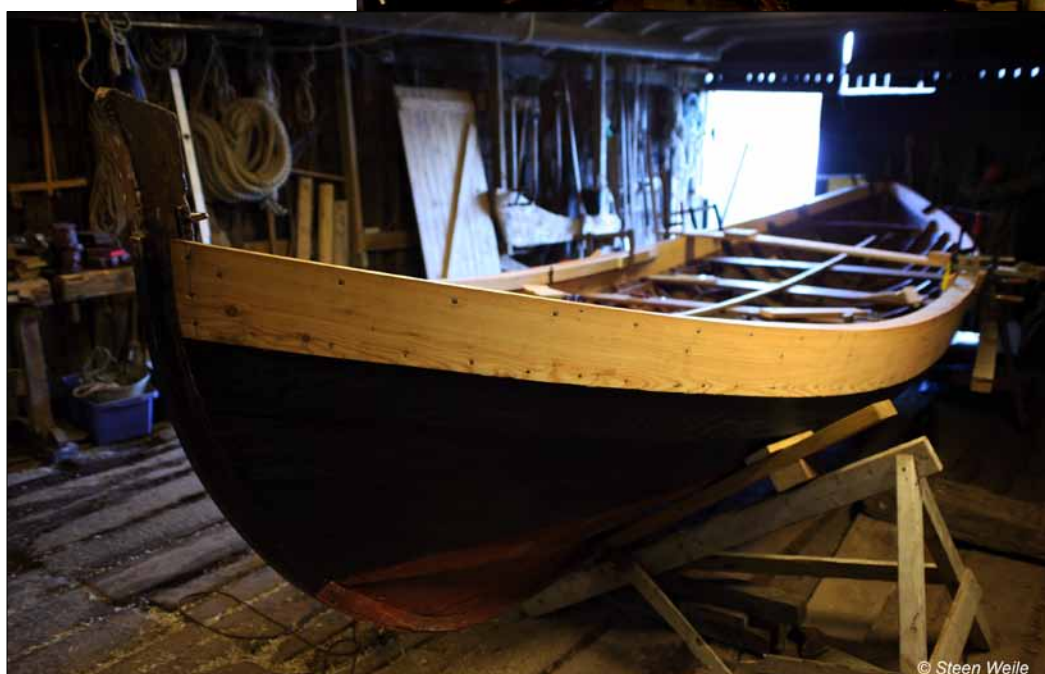
*Dejligt at se skibet tage form.*

*Lønningen skrues fast af specialisten.*

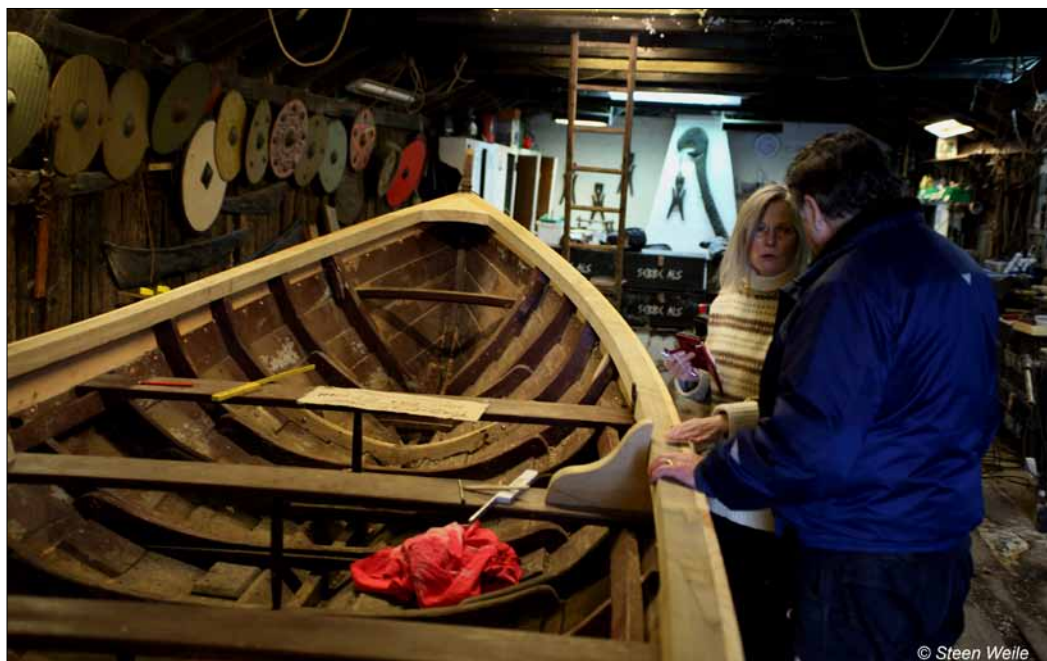
*Tilpasning af knæ var et større arbejde - de skulle passe på millimeteren før montering.*

Knæene var af groet træ og rått skåret ud, nu skulle de så tilpasses og på millimeteren.

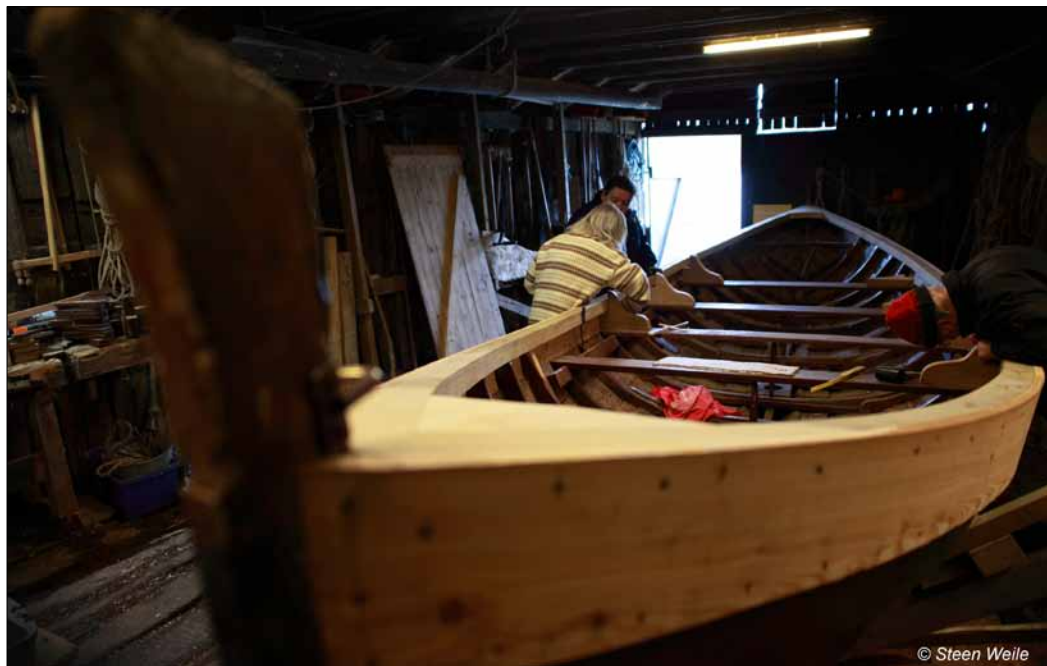
*Så var trekanten i begge stævne tilpasset og monteret.*

Experterne havde målt ud og færdiggjort de 2 trekanter, nu skulle de bare monteres. Og de var virkelig tilpasset, så man stort set ikke behøvede at gøre dem fast - de sad der af sig selv.

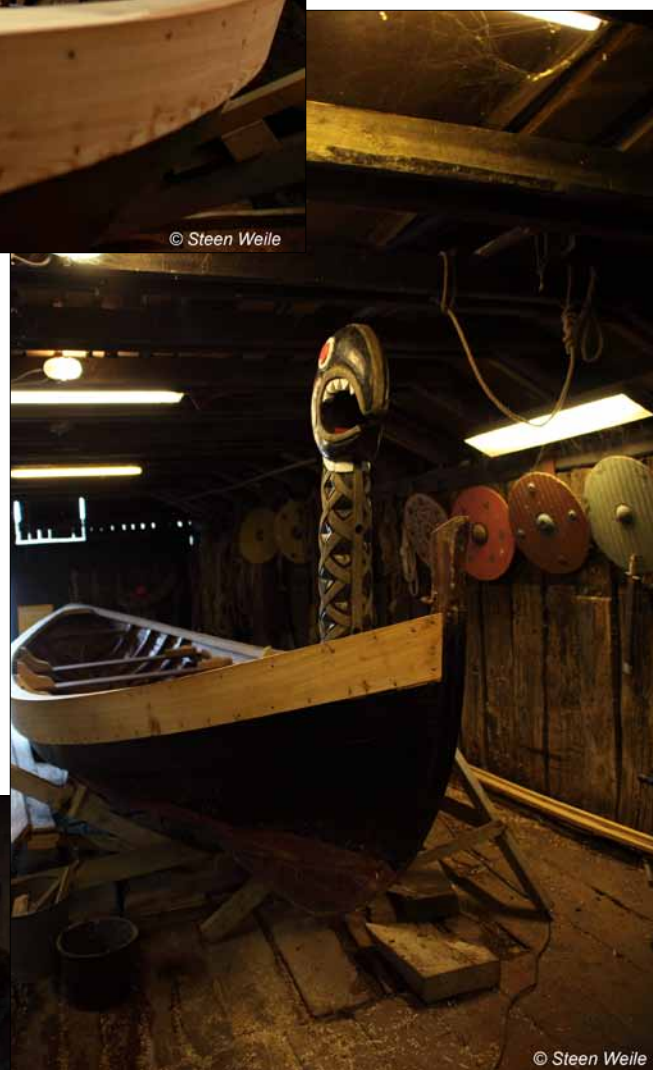
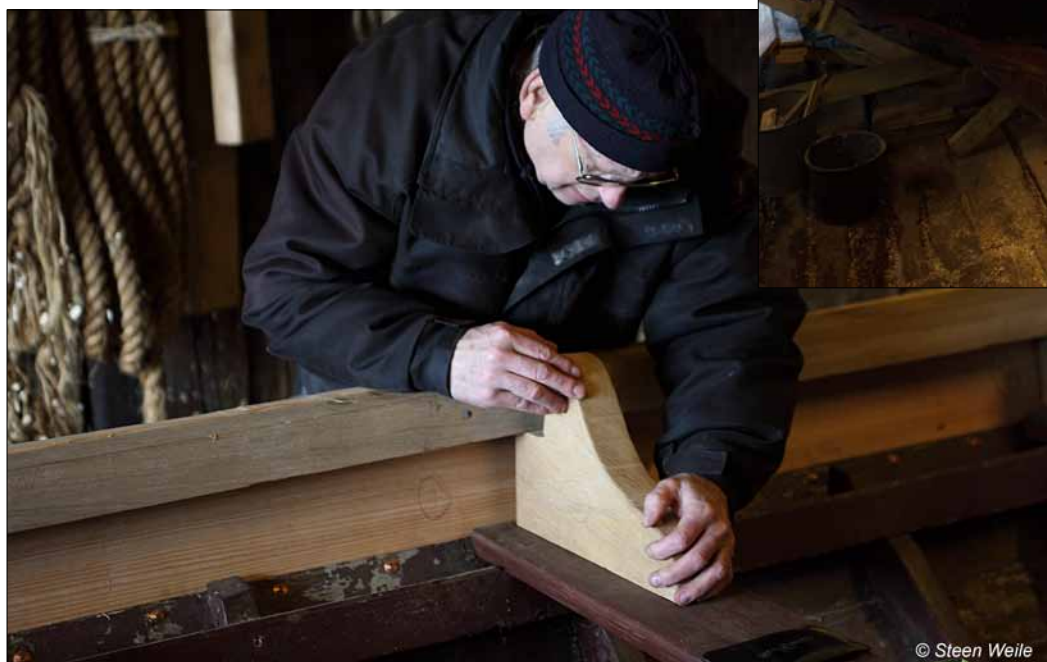
*Seriøst millimeter arbejde der krævede fuld koncentration.*

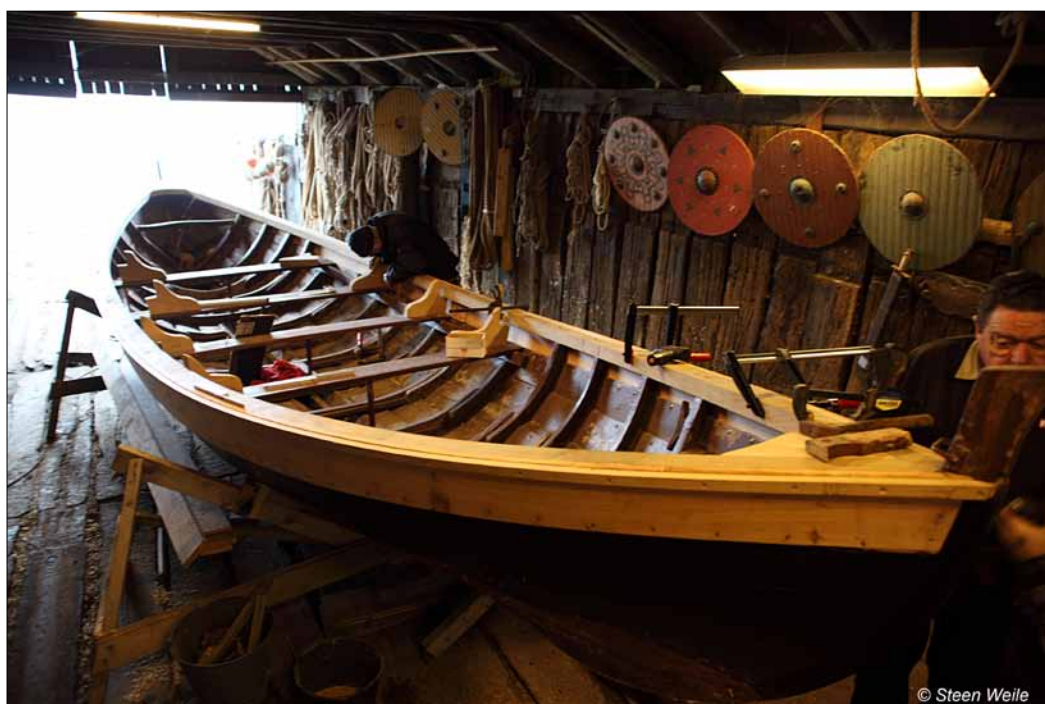
*Så skal der lige et par tofter i samt knæ og åretolle.*

*Alt træarbejdet blev udført med en utrolig præcision.*

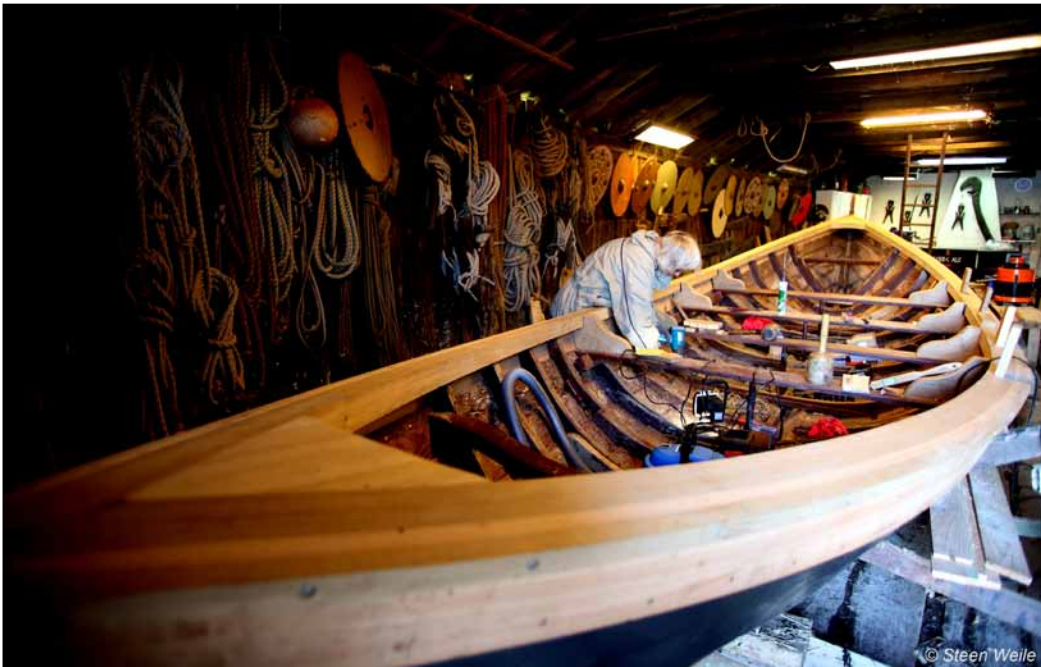
*Med skrabejern og varmepistol skulle malingen skrubes af indvendig.*

*Noget maling sad løst, men meget havde bidt sig godt fast.*

Nu var træarbejdet ved at være færdigt, men skibet har de sidste 40 år været malet, så der sad et tykt lag maling på plankerne indvendig. Malingen havde gennem årene løsnet sig en del steder og gjorde det umuligt at oliere træet på en fornuftig måde.

Malingen skulle derfor skrubes af så plankerne indvendig kunne olieres direkte på det rå træ. Det var et stort arbejde og blev udført med varmepistol og skrabejern. Næste opgave var at få plankerne olieret med en blanding af gori 22 og linolie.

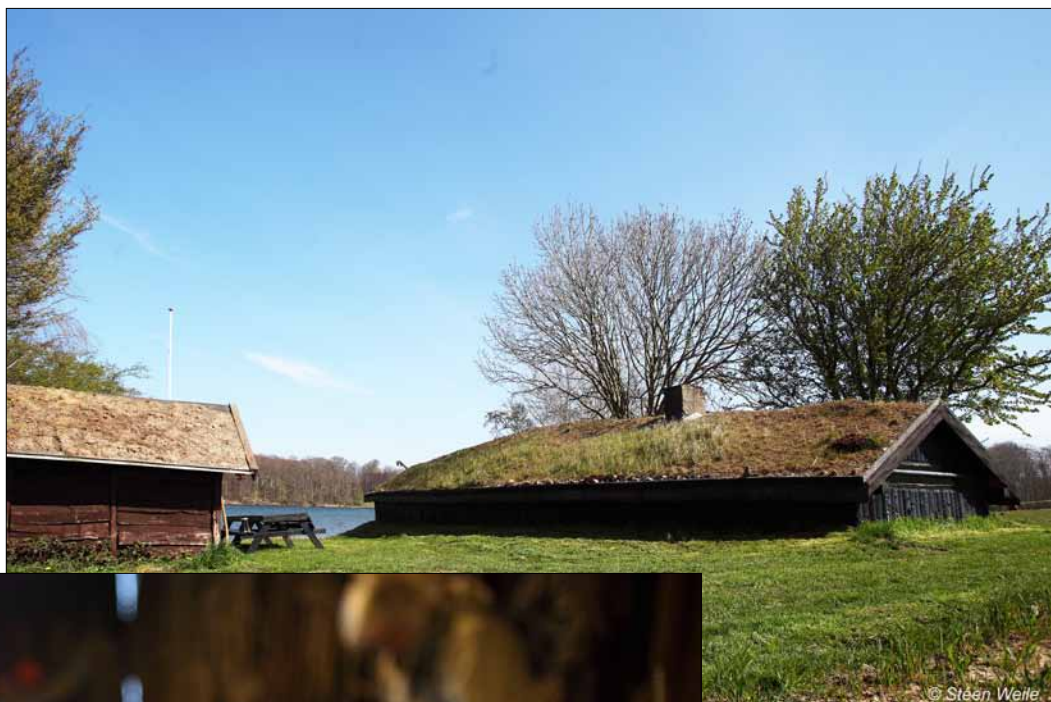
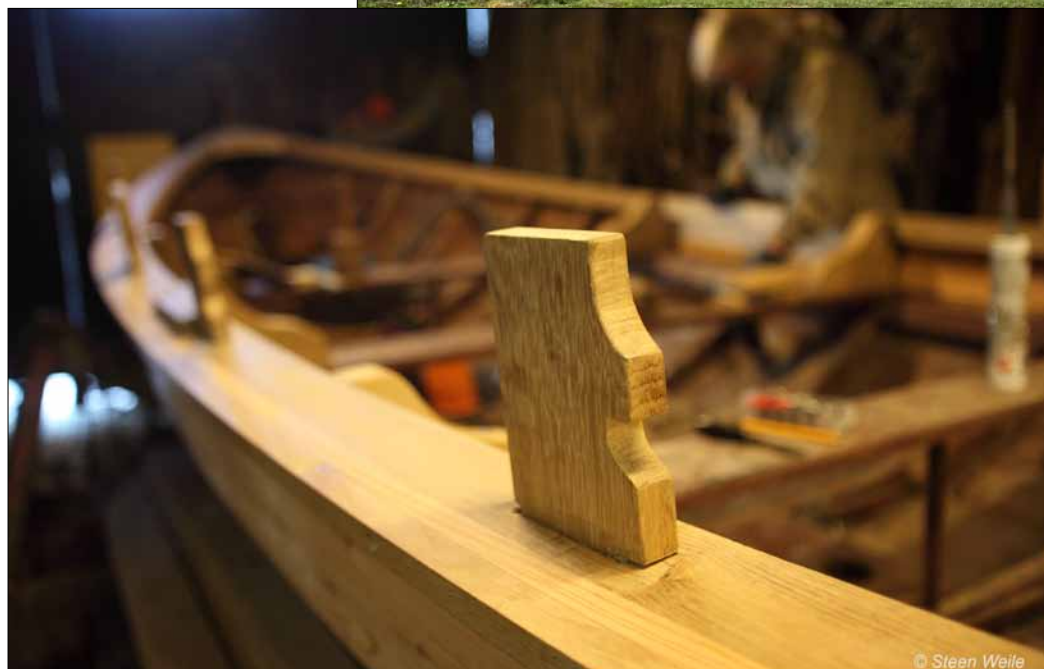
*Nydelig ser hun ud med det nye træ - nu kan det holde mange år.*

*Det var et arbejde der virkelig tog tid. Det hele kom ikke af, men vi tager en tørn igen inden næste sejlsæson.*

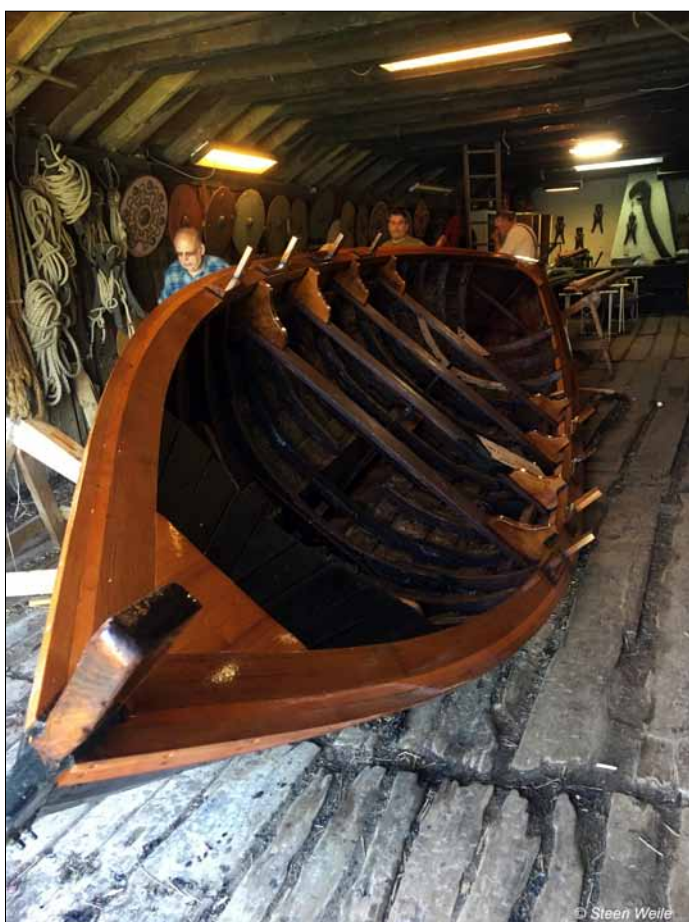
*Ottar lagt på siden. Der er nogle revner der skal tættes.*

Nu blev bunden under vandlinien gennemgået og tætnet hvor der var sprækker. Det bliver et utrolig smukt skib. Søsætningen nærmede sig.

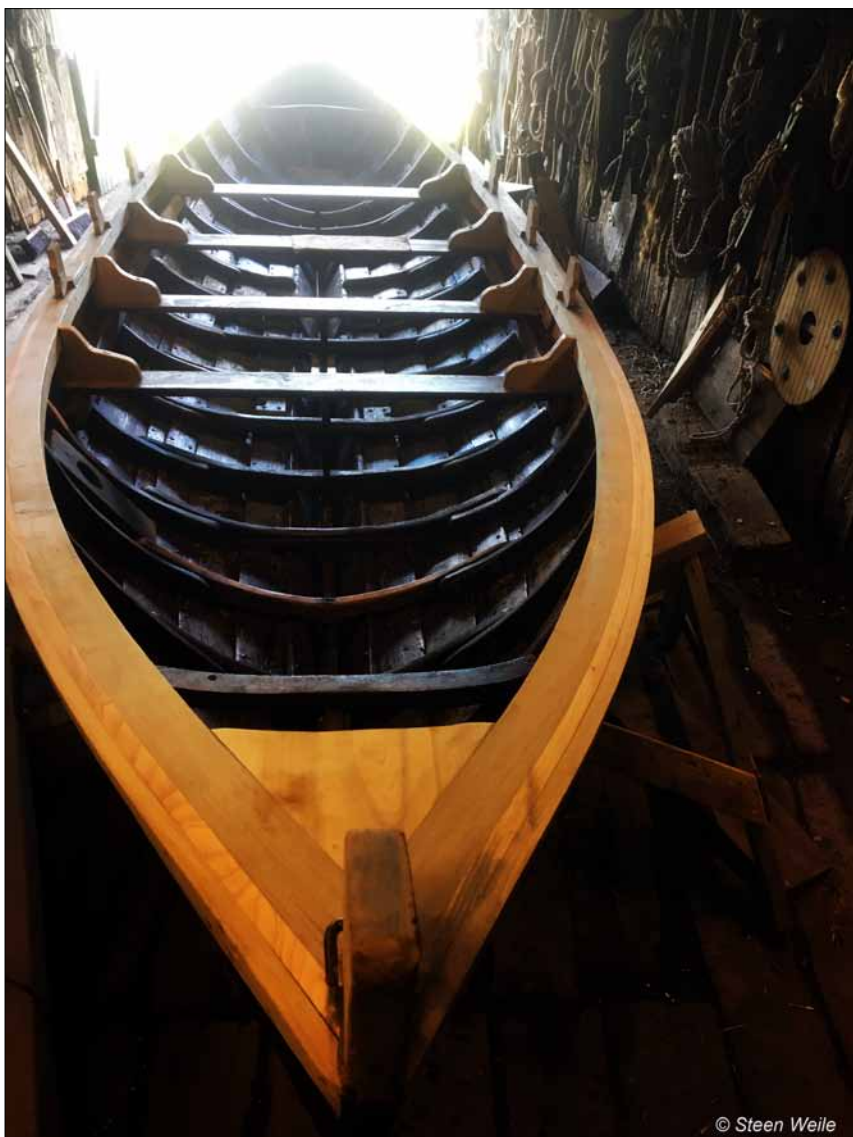
*Endelig var målet nået, alt det dårlige træværk var udskiftet og alt det nye havde udvendig fået 10 gange banarolie - nu var en søsætning i sigte.*

Alt det gamle maling der var mulig at få skrabt ud invendig var fjernet og træet mættet med gori 22 og linolie. Det nye træ havde fået 10 lag Benarolie.

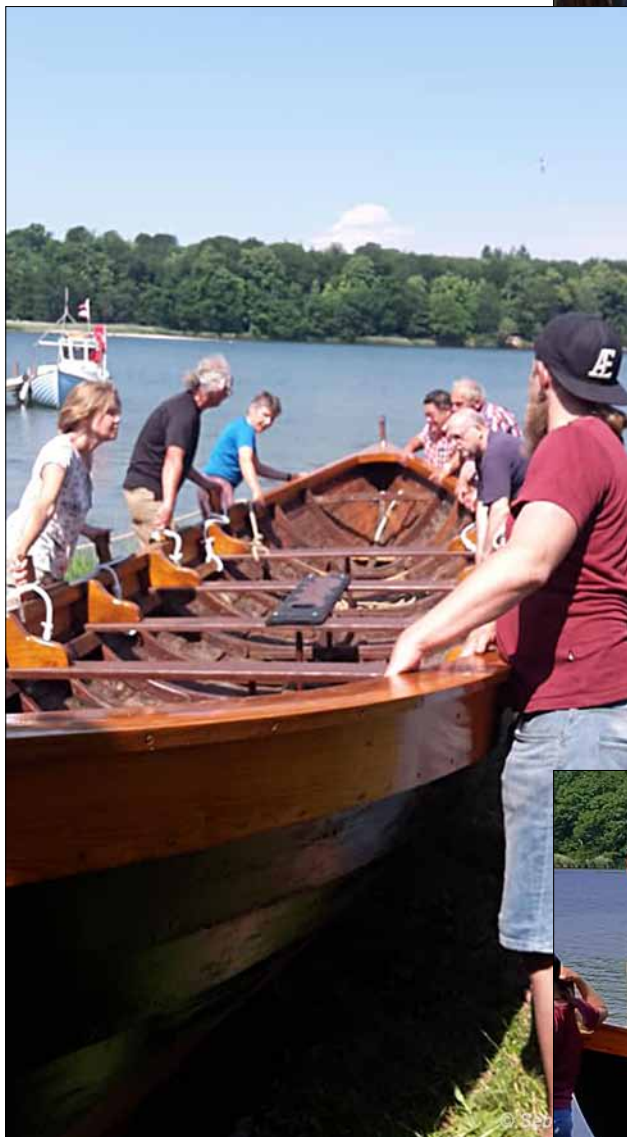
*Så var der klar til bundmaling.*
