Skibslaget  
Sebbe Als  
Augustenborg

## ***Renoveringsprojekt - Ottar Als***

# Ottar Als, Augustenborg

Renovering af Ottar i tekst og billeder

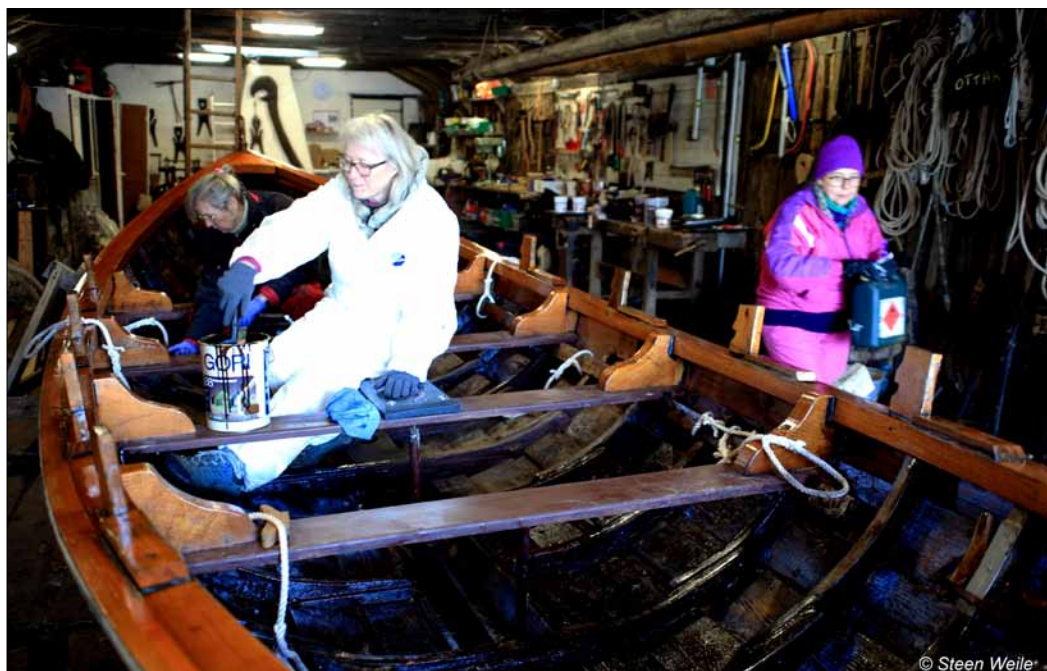
*Skibet blev mættet med olie indvendig.*

Skibet fik nogle gange olie indvendig og det nye træ fik noget ekstra benarolie hvor det var nødvendigt. Nu afventer vi en søsætning når broen er på plads.

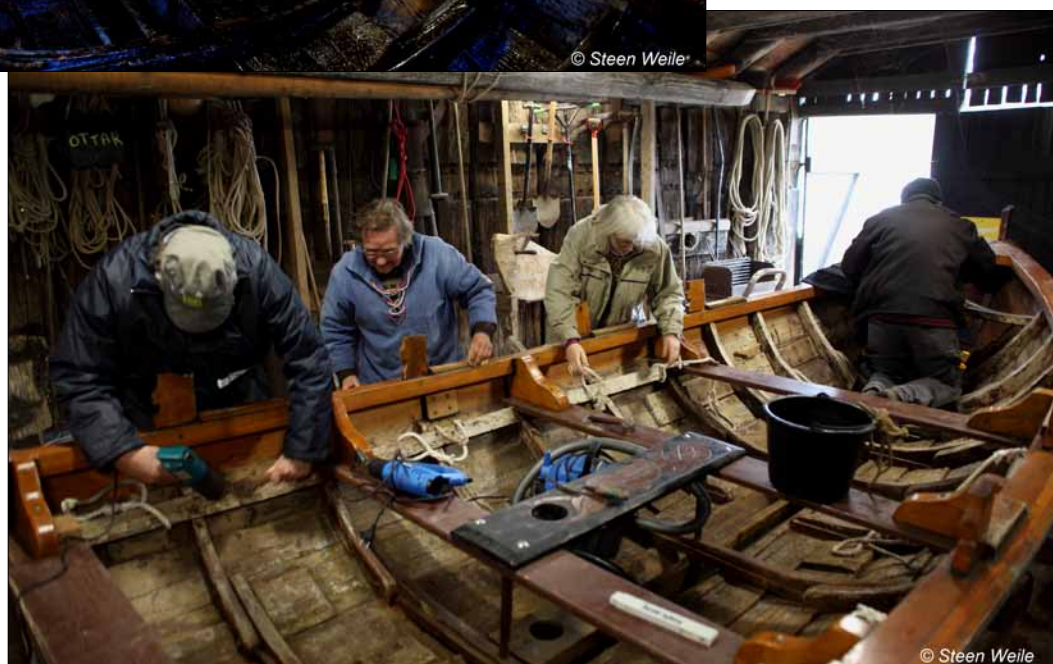
*Men først skulle der lige skræbes maling.*

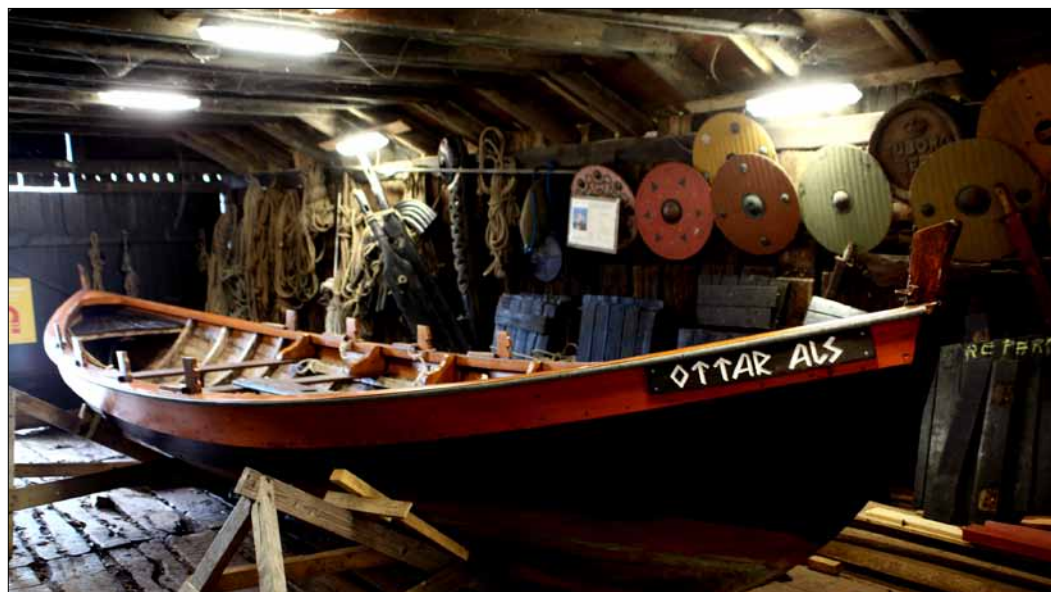
*Så var skibet klar og manglede bare den grønne linie.*

Der manglede lige det sidste på Ottar og vi brugte nogle arbejdsdage på at få det på plads. 2 klamper blev fremstillet og monteret. Bundbrædderne blev gennemgået, repareret og enkelte udskiftet. Og så var der lige metal stødlister der skulle have en farve og vi blev enige om at male den grøn.

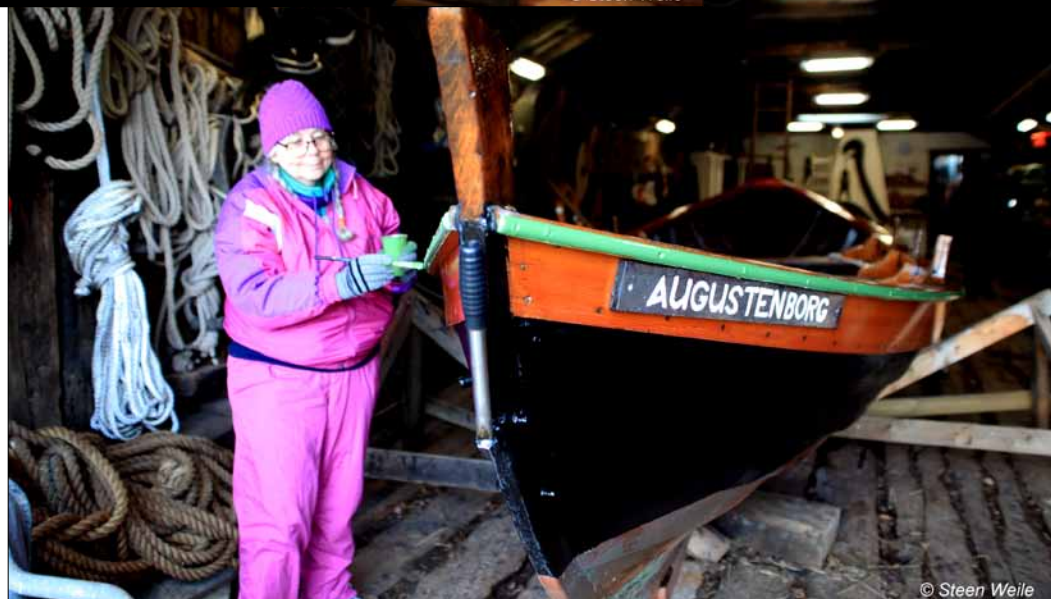
*Den grønne maling skulle påføres med sikker hånd.*
