Steen Weile
Notmark 23,
Den gamle Kro, Notmark,
6440 Augustenborg

Bygningshistorie

Notmark 23, Den gl. Kro, matr. nr. 8, Augustenborg
 tegning nr. 1.01
 plan - skitseopmåling
 maalt 1.56
 John Kronborg Christensen arkitekt maalt
 dno. dec. 1985
 tel. 04 451100 dag

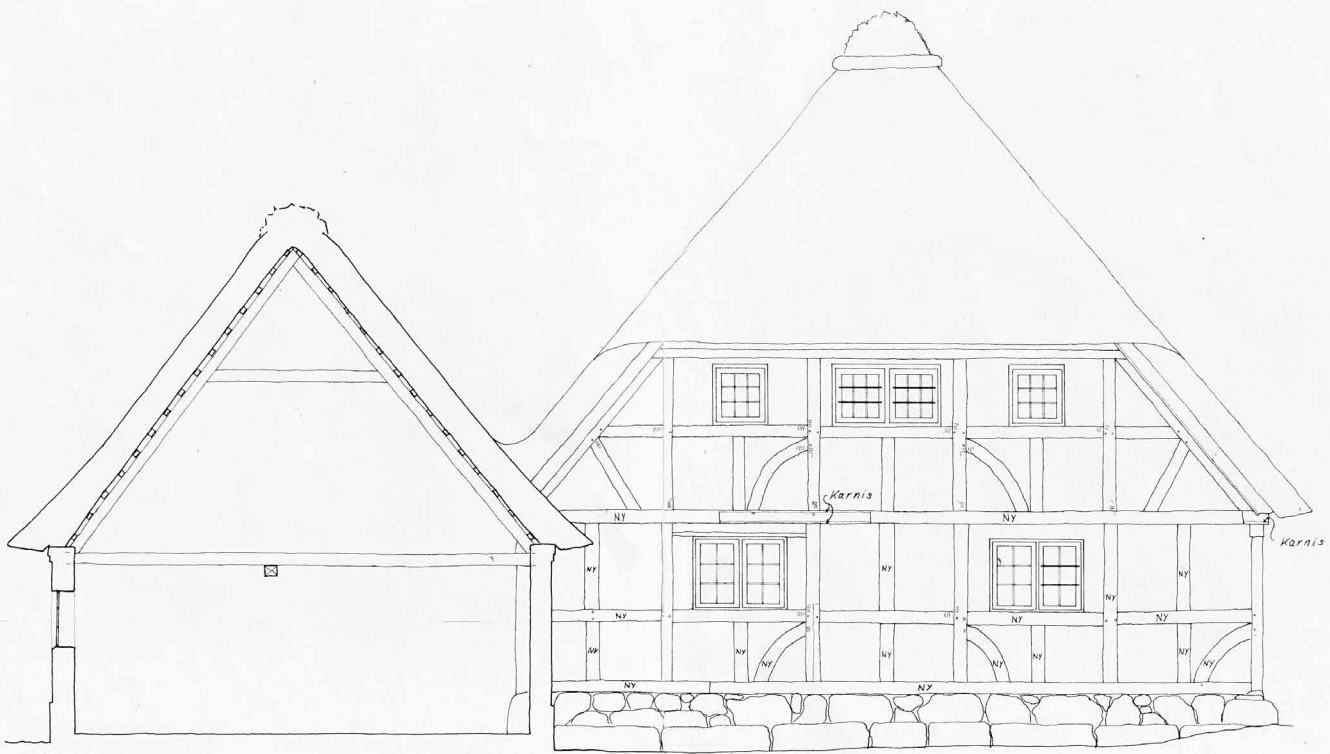
Snit D-D

Notmark 23, Den gl. Kro, matr. nr. 8, Augustenborg
 Vestgavl af indhus, snit i stald - skitseopmåling
 John Kronborg Christensen
 Købingsmarkvej 40, 6430 Nordborg

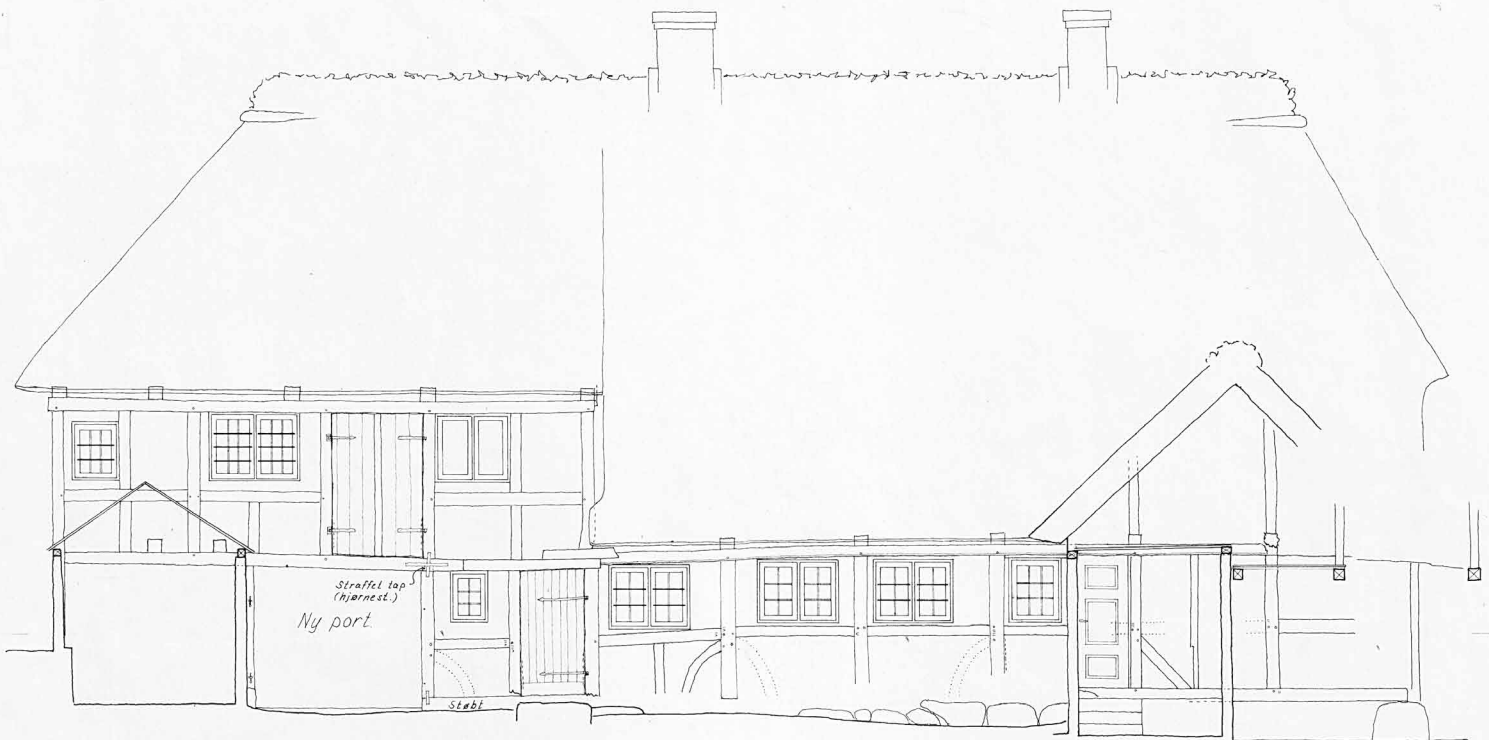
tegning nr.: 1.03
 maal: 1:50
 dato: dec. 1985
 sag:

Notmark 23, Den gl. Kro, matr. nr. 8, Augustenborg
 Nordside af indhus - skitseopmåling
 John Kronborg Christensen
 Købingsmarkvej 40, 6430 Nordborg

Mange vinduer - både karme og rammer er udskiftede med nye (mere eller mindre dårlige kopier). Den lædste lodpost - en rundpost fra omkr. 1800 - sidder i 2. etage over porten mod nord. Øvrige, bevarede lodposte er fra tiden efter 1800 (- med 3/4-staf på hjør-nerne og hulkehl i forkanten).

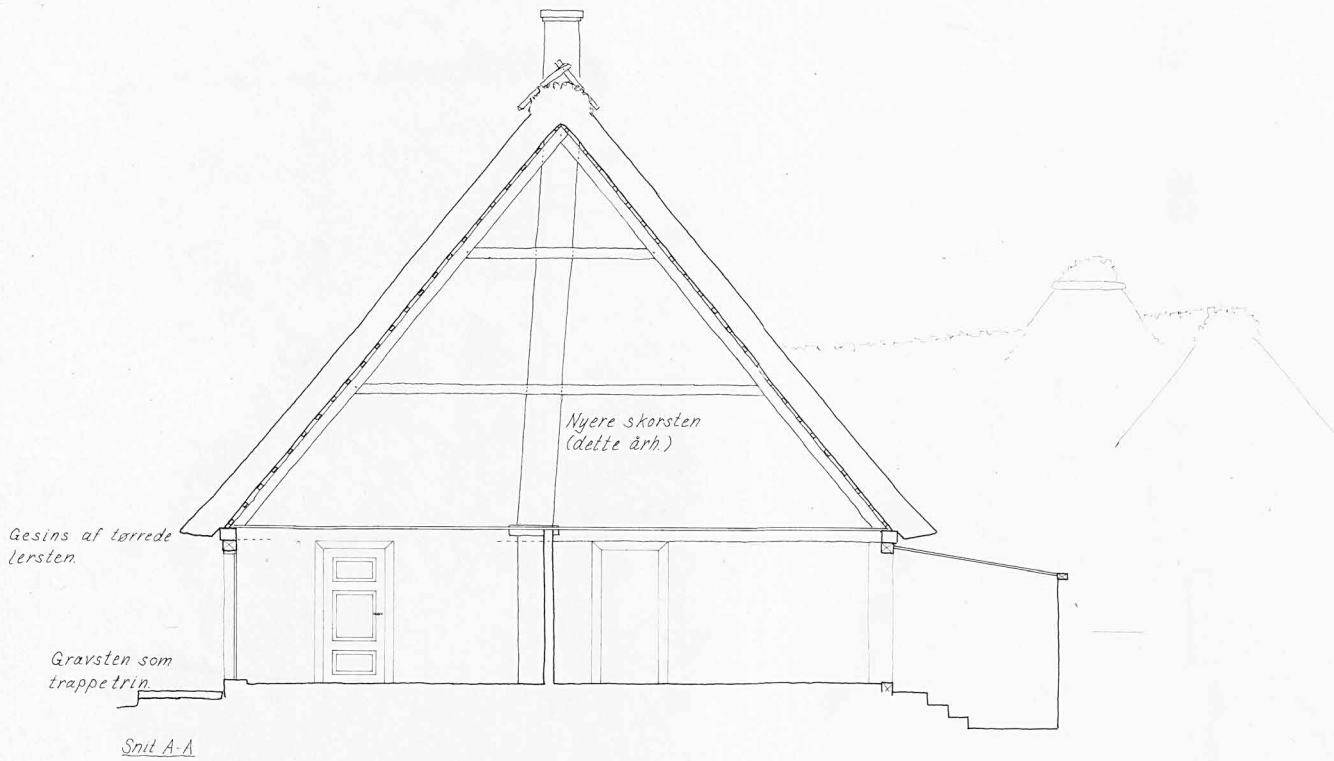
tegning nr.: 1.06

Snit i indhus - skitseopmåling

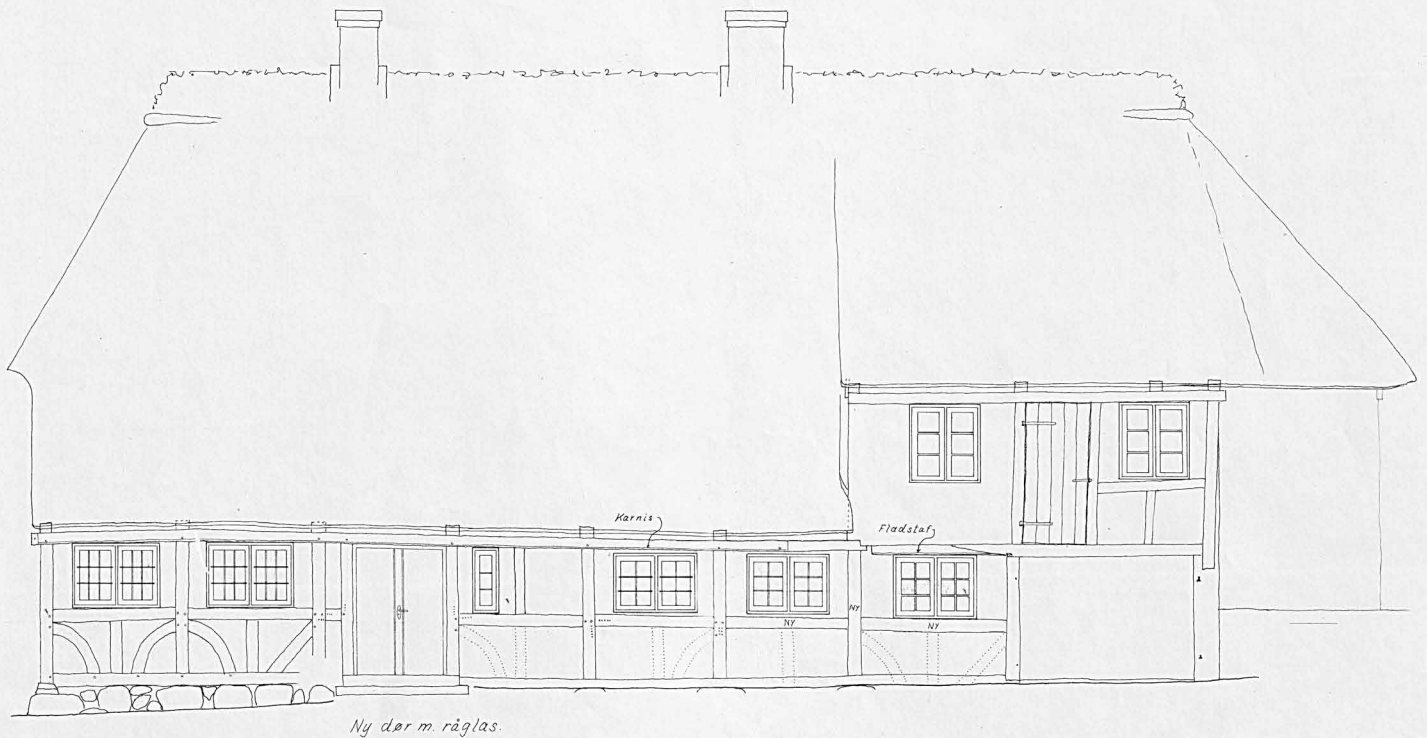
tegning nr.: 1.02

Sydside af indhus - skitseopmåling

Ingen af vinduerne, der stort set alle er med blysprosser, synes at være oprindelige. Eneste undtagelse kan være vinduesrammerne i sydsidens to vestligste fag. Disse er overfalsede og kan være fra tiden omkring 1800 eller kort før.

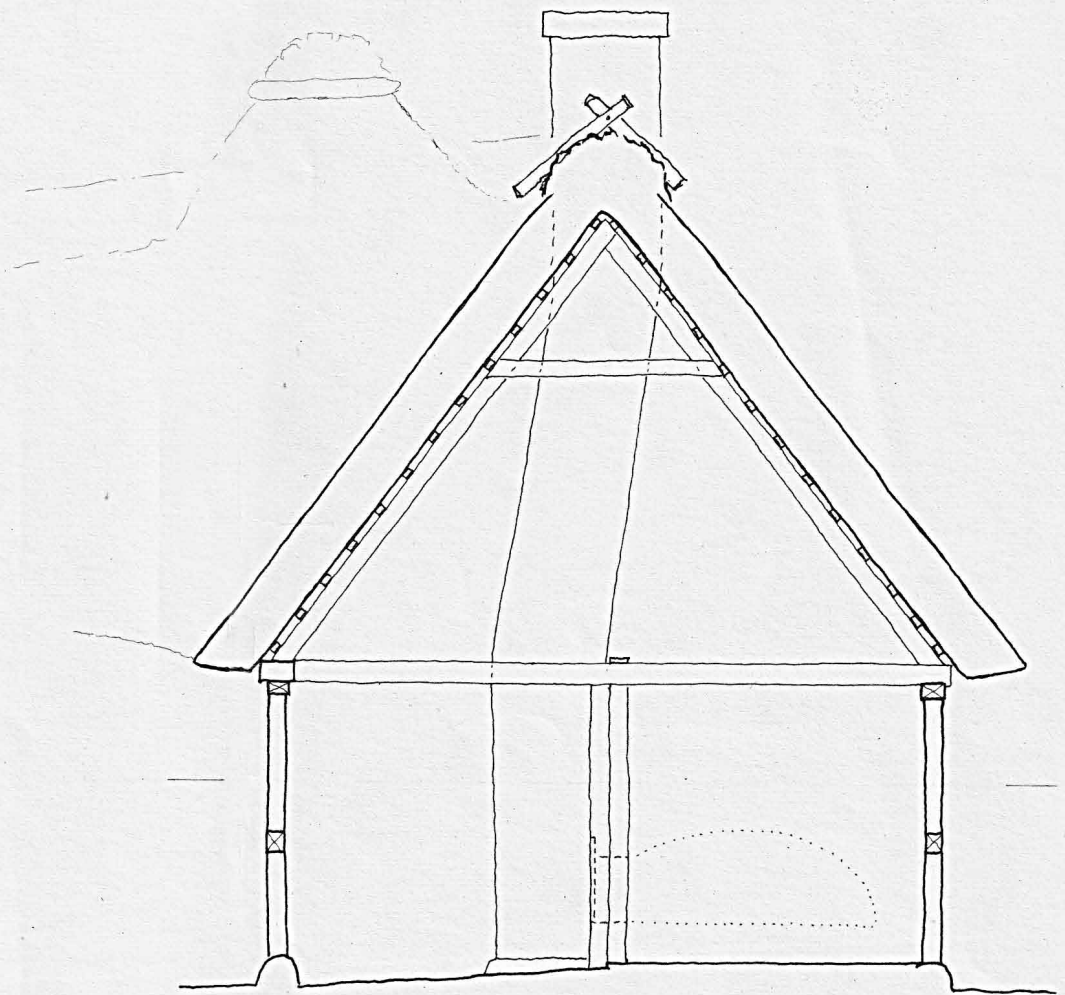
Snit C-C

*Sener skorsten
+ ombygget bageovnsildsted.*

Fjernelse af bageovnen og indretning af spisekammer er typiske ting, der sker i tiden omkring 1860'erne. Bageovnsildstedet er sandsynlig-vis nedlagt/ændret grundet tyske forordninger om brandsikring.

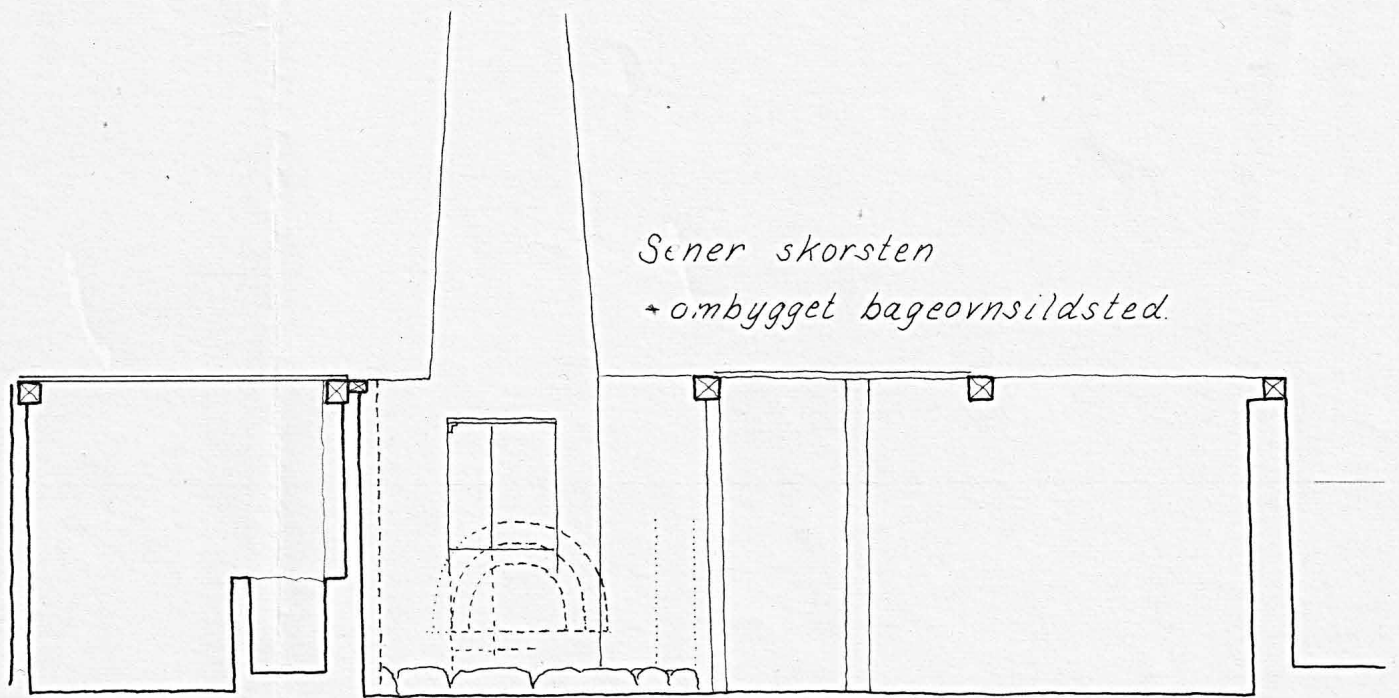
Snit B-B.

Notmark 23, Den gl. Kro, matr. nr. 8, Augustenborg
Sydside, længde- og tværsnit af bagehus - skitseopmåling
John Kronborg Christensen
Købingemarkvej 40. 6430 Nordborg

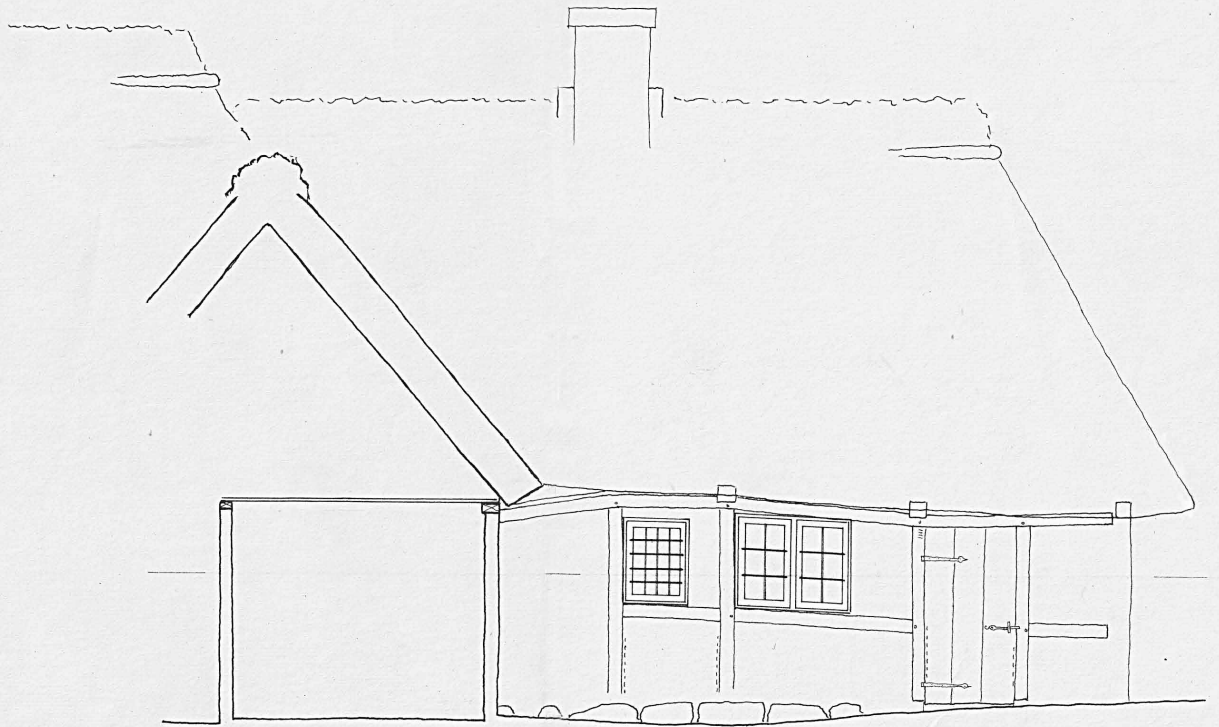
Bagehusets sydside.

Sydside, længde- og tværsnit af bagehus - skitseopmåling

Bemærkelsesværdigt er det, at der i en del af tavlene mod nord er udmuret med tørrede lersten, ligesom muren bag bageovnen også oprin-delig har været af tørrede lersten. Selv om der "kun" er tale om et udhus, tyder disse detaljer på en høj alder (- samtidig med Indhuset).
