Renovering af Ottar

Reparations rapport for Ottar 2014

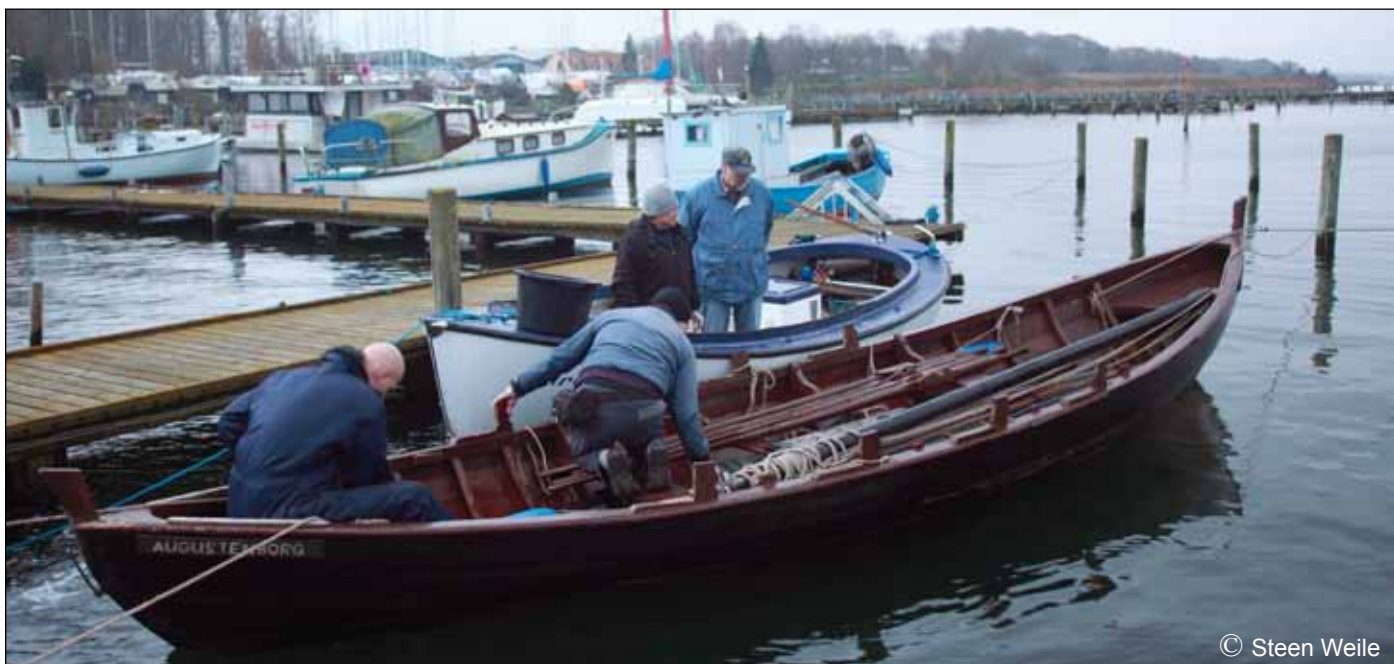
*Der læses for sidste gang i år. En fotografere
- 2 kigger på og 2 arbejder!*

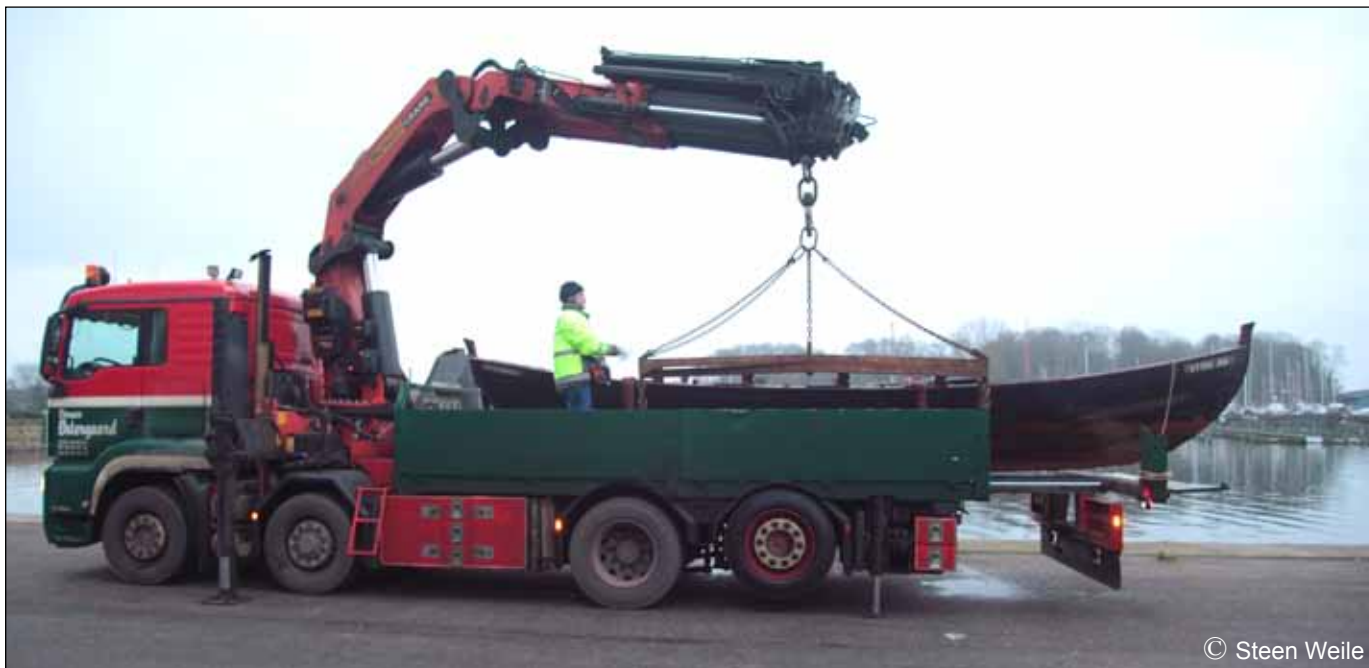
Så er skibet på plads og klar til afgang.
